Analyse de la dynamique du bois mort en rivière dans le contexte d'un démantèlement
majeur de 1,5 km sur la rivière Saint-Jean, Gaspé

Par Antoine Carpentier

Mémoire présenté à l'Université du Québec à Chicoutimi en vue de l'obtention du grade de
Maître ès sciences (M.Sc.) en ressources renouvelables

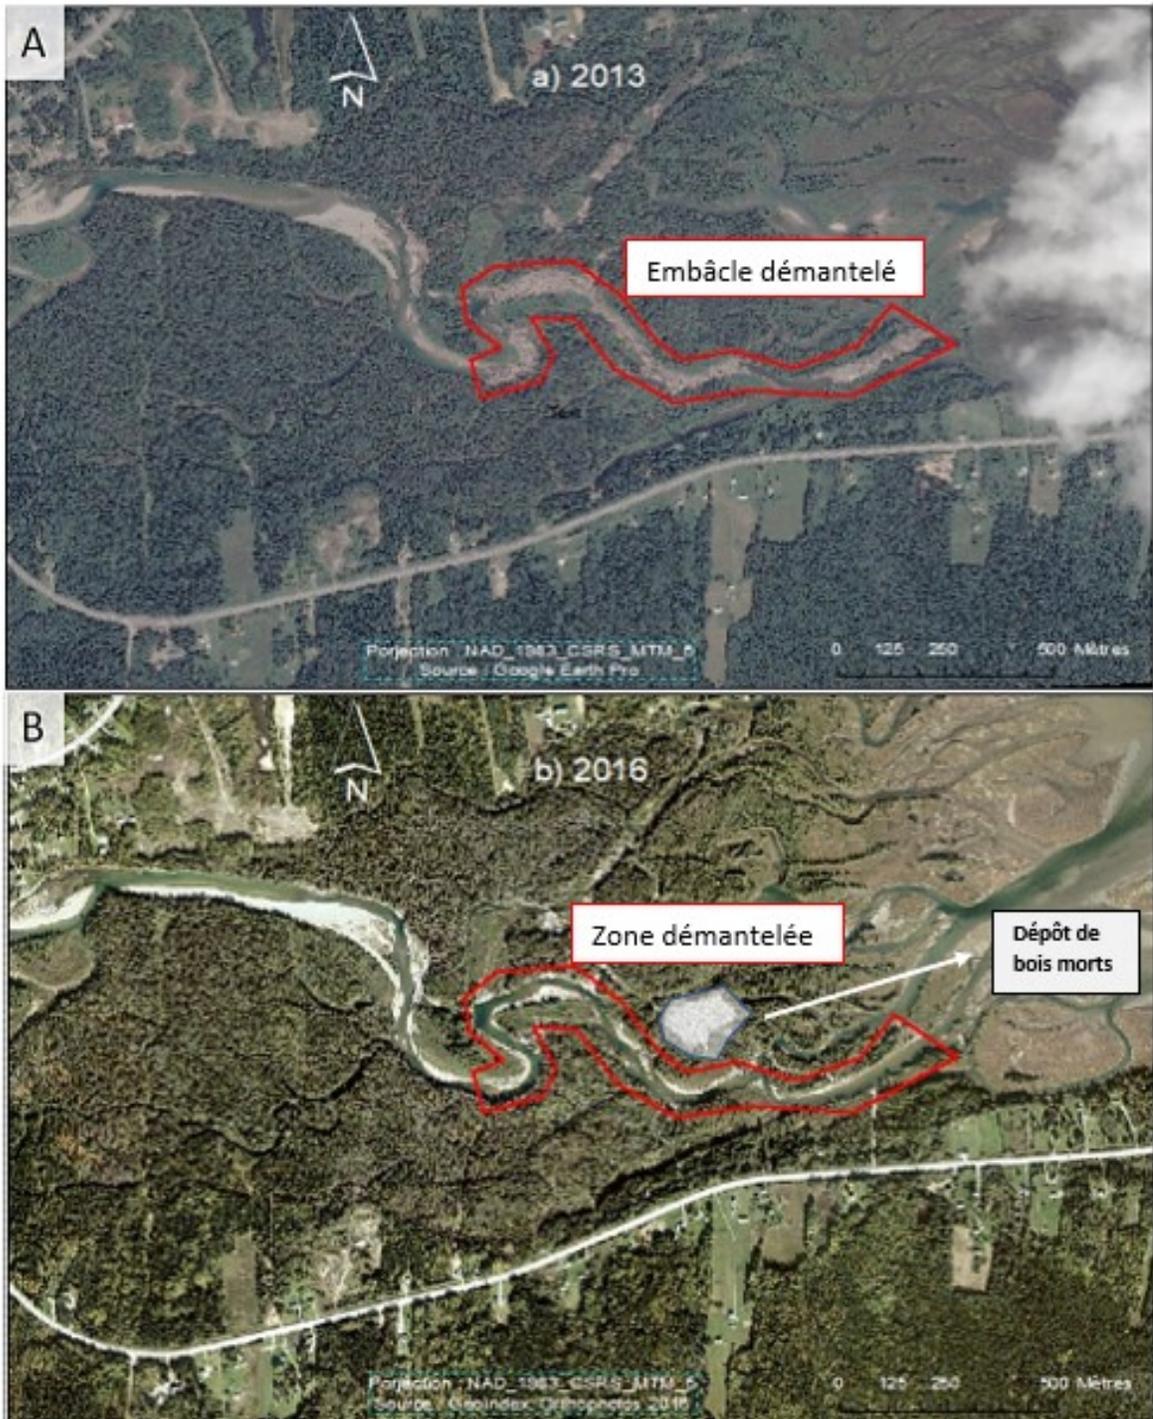
Figure 1. a) Image satellite de l'embouchure de la rivière Saint-Jean avec l'embâcle en 2013 et; b) Image satellite de l'embouchure après le démantèlement de 2015 (©Antoine Carpentier, 2021)

de 400 mètres dans le chenal du centre, un de 900 mètres dans le chenal du nord et celui de 1 500 mètres démantelés à l'hiver 2015 dans le chenal du sud (Figure 1). La figure 1 montre la zone de l'embâcle ainsi qu'une image en 2016, un an après le démantèlement. Au total, depuis 1963, c'est un embâcle de 3,5 km que l'on retrouvait dans le delta de la rivière Saint-Jean en 2015. Le bois mort démantelé a été déposé dans une zone à proximité du chenal sud. Ce dépôt de bois mort a une superficie d'environ 12784 m². Avec une hauteur de deux mètres, ce volume de bois est d'environ 25 568 m³ et est assez compact puisque la montagne de bois a été faite de façon mécanique.

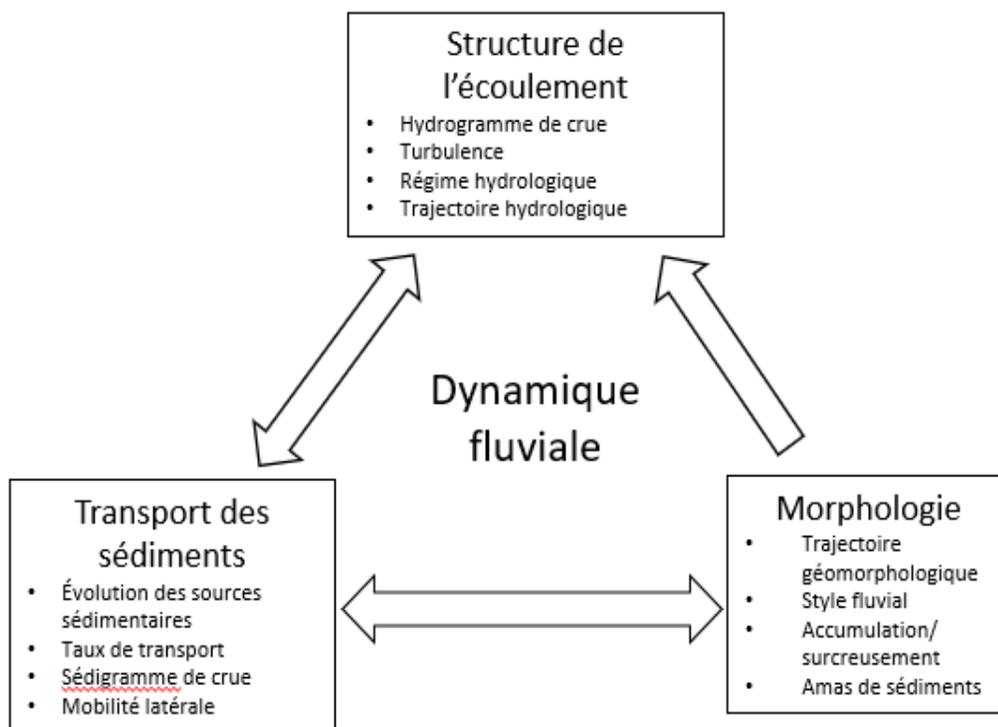
Figure 2. L'interaction entre les composantes de la dynamique fluviale et les échelles d'analyse, inspirée par les travaux de Leeder (adapté de Leeder, 1983)

que de la morphologie du cours d'eau. Cette morphologie va aussi influencer le transport en sédiments (Leeder 1983) Le transport du bois mort n'est pas inclus dans le transport sédimentaire. Les trois composantes sont en interactions constantes pour créer la dynamique fluviale qui peut varier dans le temps et selon l'échelle d'analyse (Figure 2).

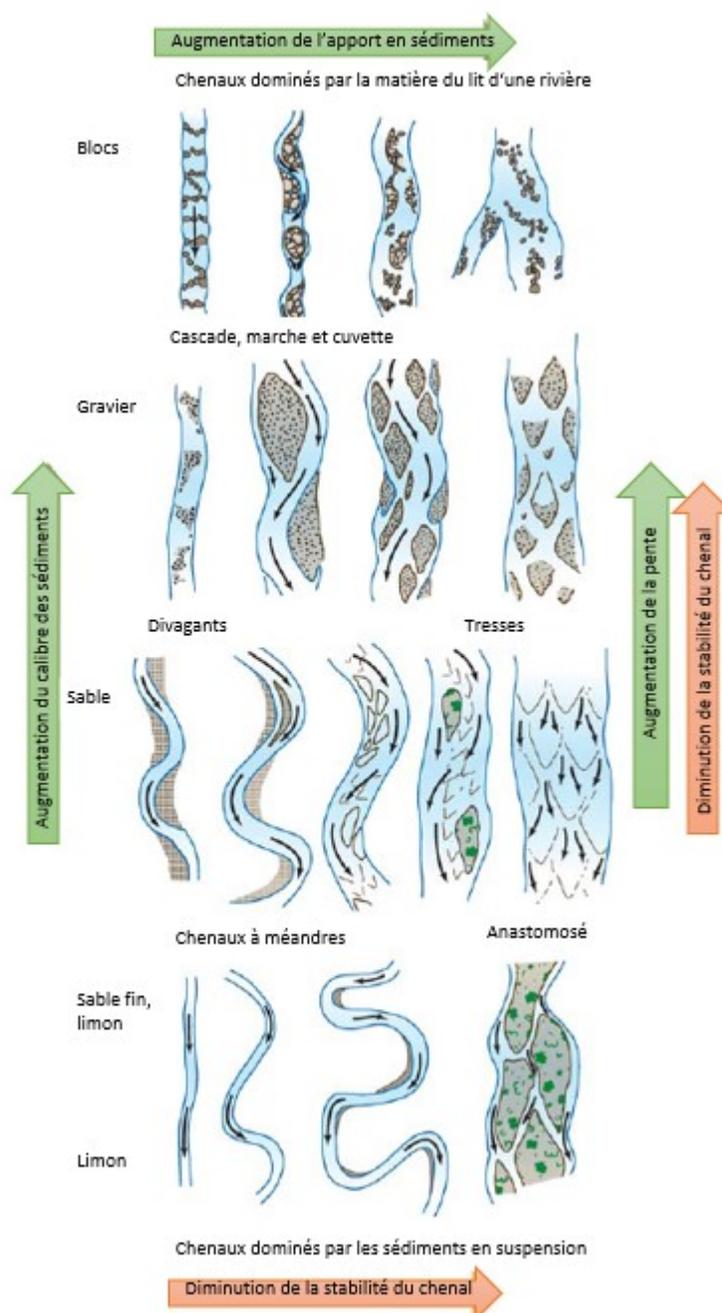
Figure 3. Classification des différents styles fluviaux selon Church (adapté de Church, 2006)

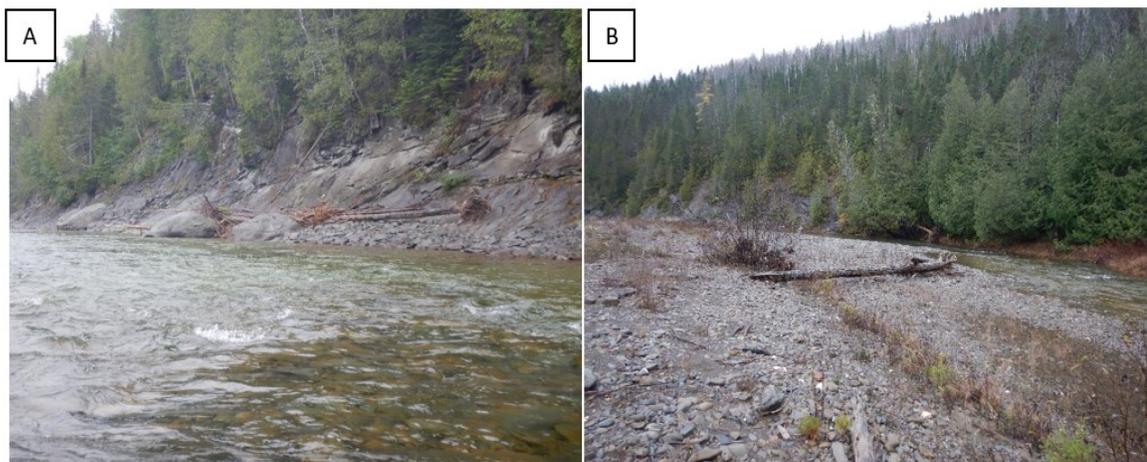
Figure 4. a) Substrat rocheux d'une berge de la rivière Saint-Jean, b) Exemple d'un banc d'accumulation (©Antoine Carpentier, 2021)

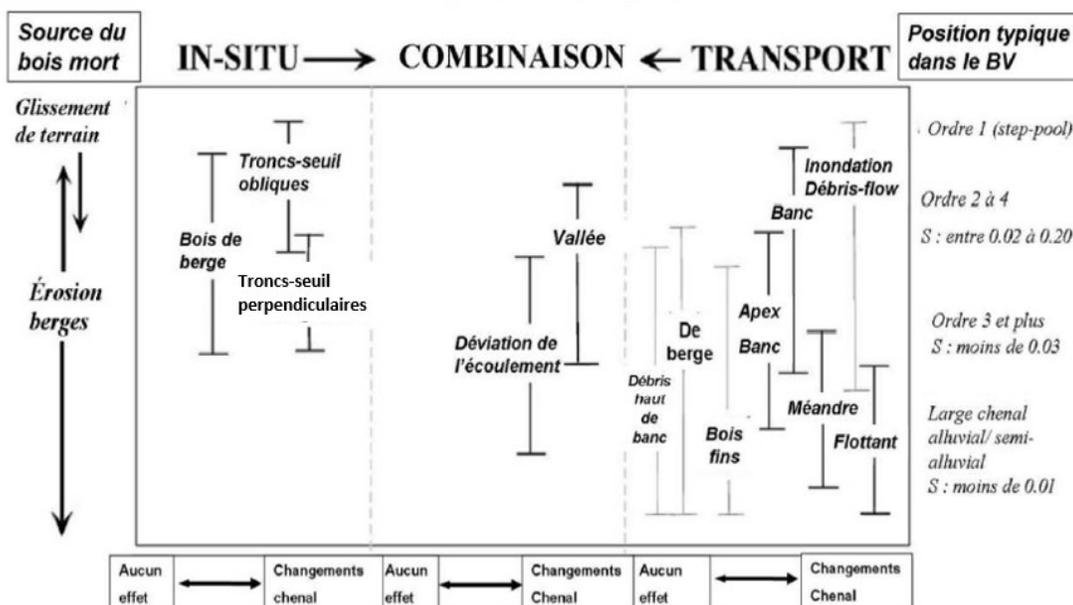
Figure 5. Typologie des embâcles de bois en rivière (adapté de Abbe et Montgomery, 2003)

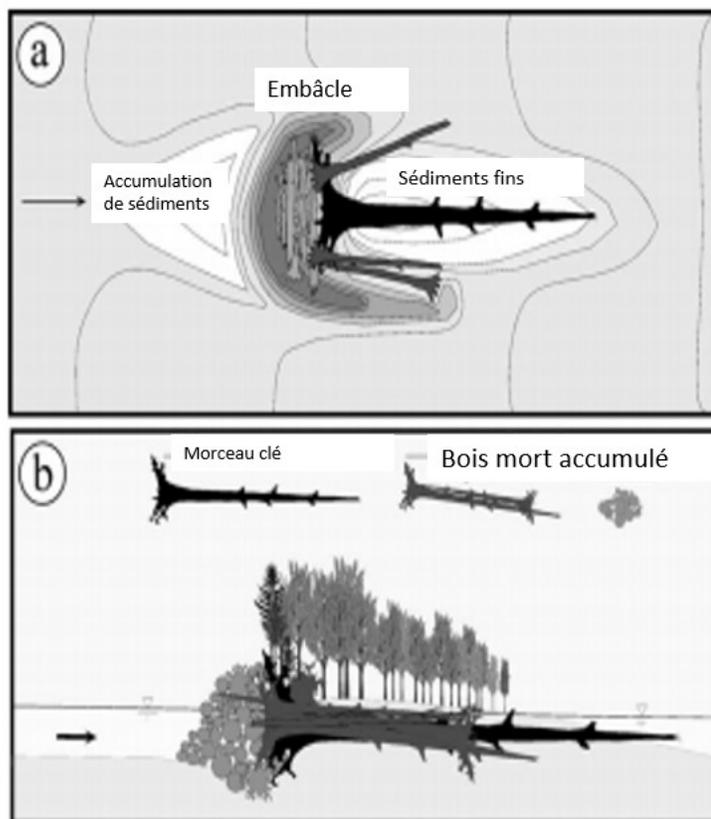
Figure 6. Représentation d'un embâcle situé dans le chenal avec un morceau clé. a) Vue en plan de l'embâcle, b) vue en coupe de l'embâcle (adaptée de Abbe et Montgomery, 2003)

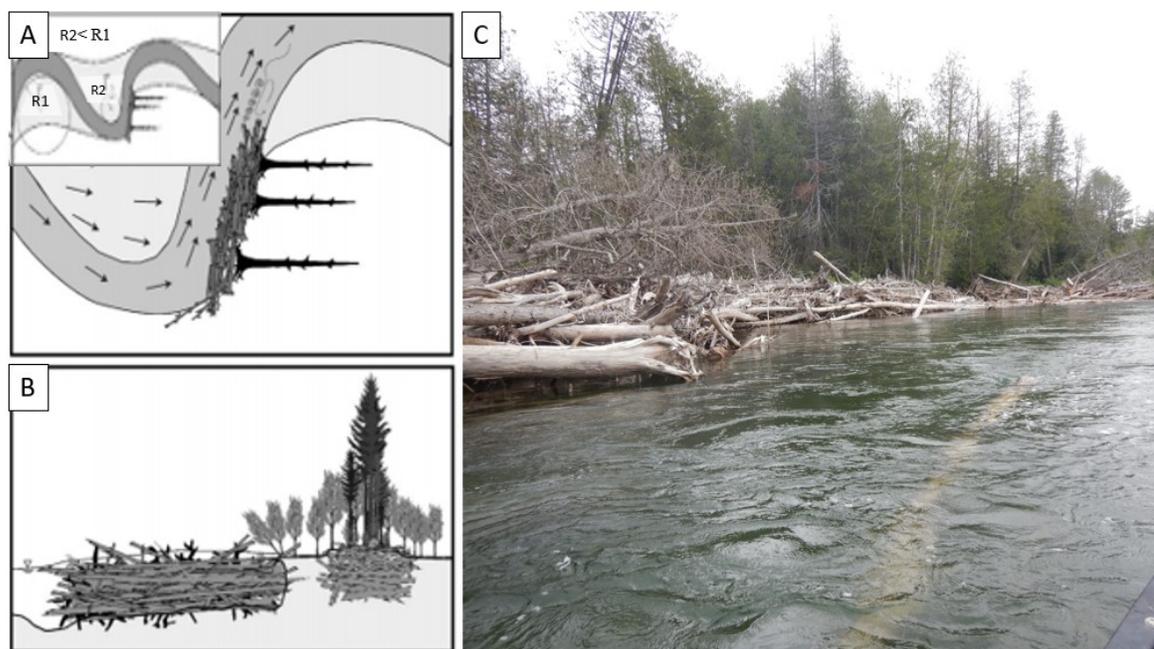
Figure 7. a) Schéma d'un embâcle situé dans un méandre, vue de haut, b) coupe longitudinale de l'embâcle dans un méandre, c) exemple d'un embâcle de la rivière Saint-Jean situé sur la berge concave d'un méandre (adaptée de Abbe et Montgomery, 2003)

amplitude (Figure 7). Le R sur la figure représente le rayon du méandre tandis que l'amplitude c 'est le chemin que le cours d'eau va utiliser selon une longueur linéaire, représenté par la largeur du méandre. L'embâcle stable va amener un élargissement du chenal puisque l'écoulement va être dévié par l'embâcle et va amener une augmentation de la vitesse d'écoulement dans des secteurs en aval (Abbe et Montgomery 1996).

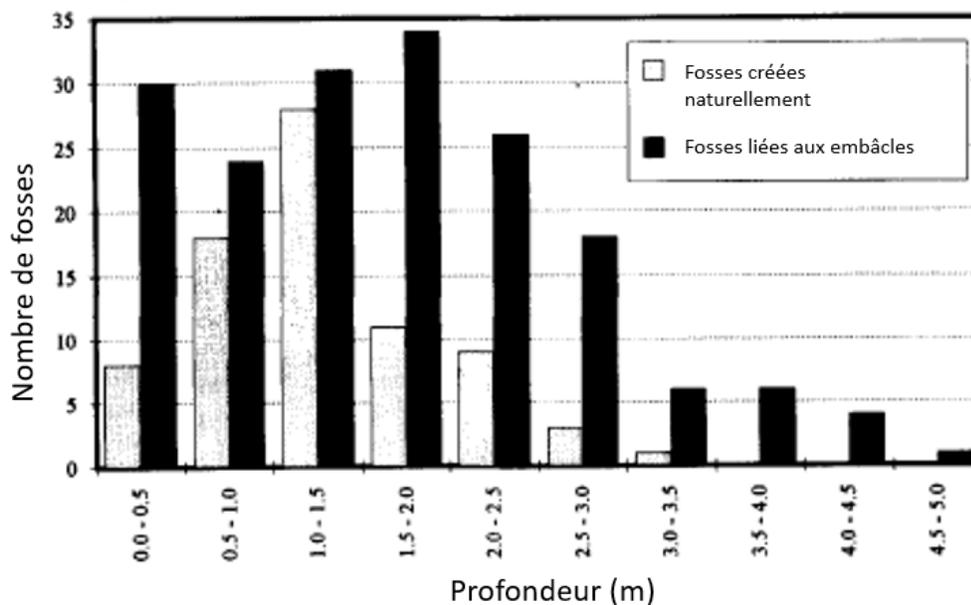
Figure 8. Profondeur des fosses liées aux embâcles et les fosses créées naturellement (traduite de Abbe et Montgomery, 1996).

l'influence d'un embâcle de bois est significative sur la présence de fosses et sur la présence de bancs d'accumulation. Dans un cours d'eau avec un chenal alluvial large, les embâcles sont associés à 70 % des fosses présentes (Abbe et Montgomery 1996). Ces fosses ont tendance à être plus profondes que les fosses créées par le lit de la rivière et la variabilité dans les profondeurs de fosses est plus importante avec la présence d'embâcle (Figure 8) (Abbe et Montgomery 1996)

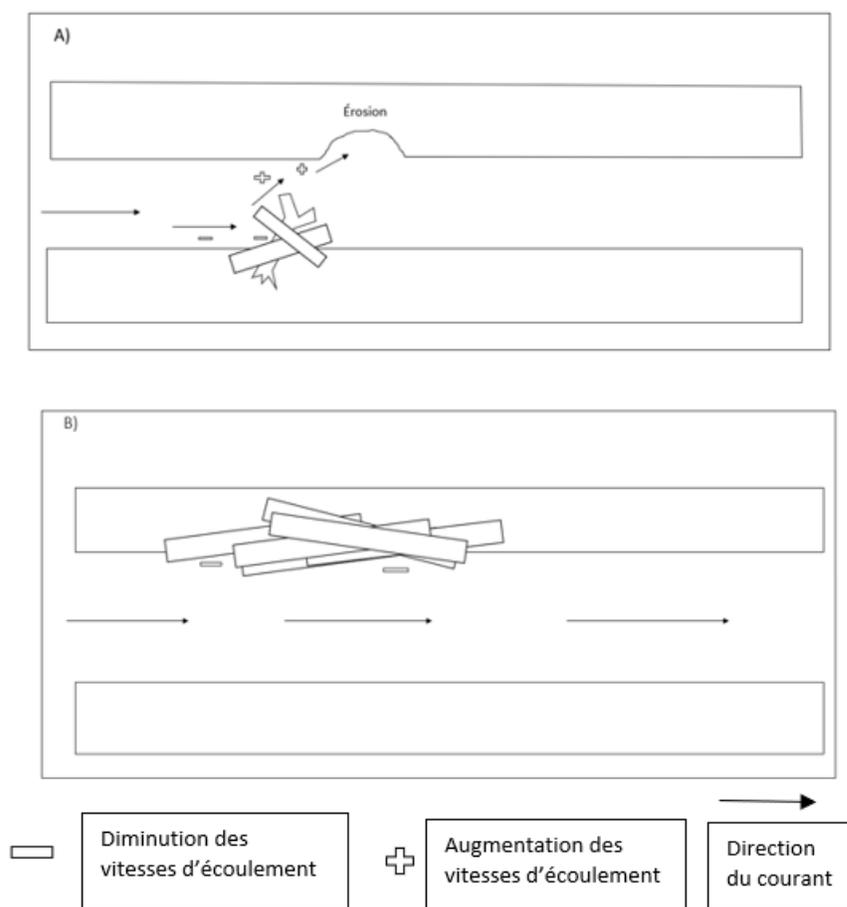
Figure 9. a) L'érosion de la berge opposée due à une hausse de la vitesse du courant en raison de la présence d'un embâcle perpendiculaire au courant b) Réduction du courant près d'un embâcle parallèle au cours d'eau qui protège la berge de l'érosion (©Antoine Carpentier)

Dans un cours d'eau qui contient du bois mort, le phénomène d'érosion est autant et dans certains cas plus important selon la localisation et la position d'un embâcle sur la berge. Lorsqu'un embâcle ou un bois mort individuel est situé dans un angle de 90° à l'écoulement, donc perpendiculaires, les processus d'érosion sont plus importants que lorsque l'embâcle est parallèle au courant (Zhang et Rutherford 2020). Lorsque l'embâcle est parallèle, le courant garde la même vitesse sur l'ensemble du cours d'eau et de petites zones de ralentissement se créent à proximité des embâcles (Figure 9).

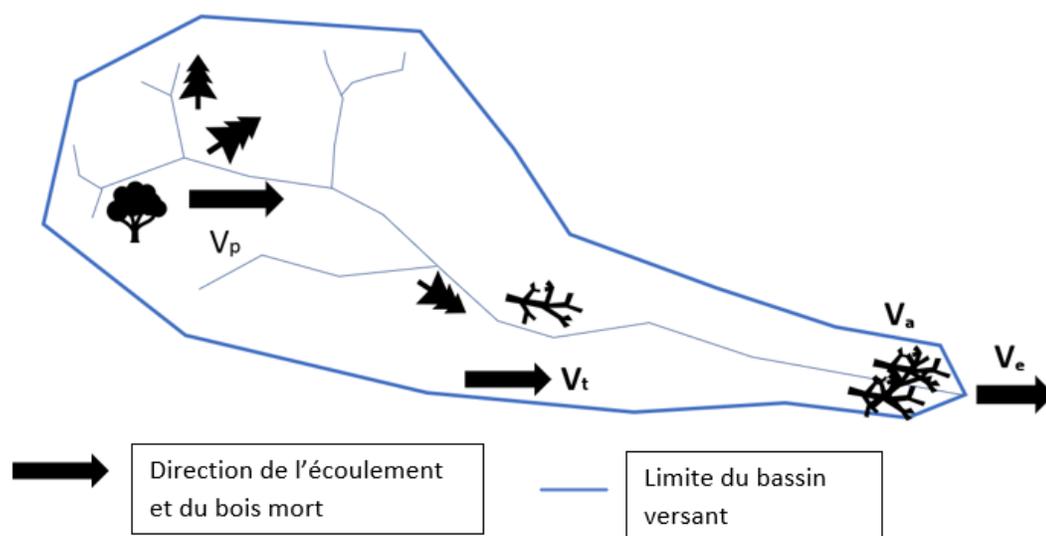
Figure 10. Représentation des composantes de la dynamique du bois en rivière sur l'ensemble d'un bassin versant. V_p : volume produit, V_t : volume transporté, V_a : volume accumulé, V_e : Volume exporté (adapté de Boivin et Buffin-Bélanger, 2010)

zones d'accumulation sont dans plusieurs cas la zone de rencontre entre le système fluvial et le système estuarien, car les chenaux sont moins profonds, plus nombreux, ce qui amène les volumes de bois à s'accumuler dans l'exutoire. La mise en place d'un bilan ligneux (production, transport, accumulation, exportation) permet de comprendre la dynamique du bois en rivière sur l'ensemble du bassin versant (Figure 10).

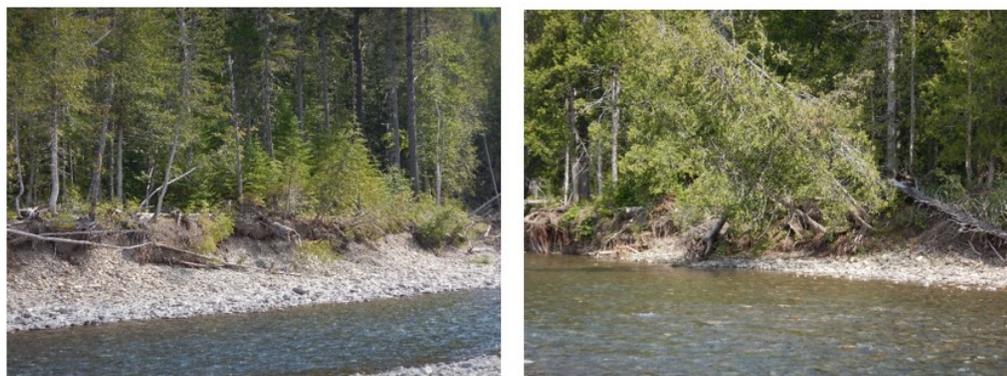
Figure 11. Exemple de l'érosion des berges et du manque de support de la berge sur l'arbre qui tombe vers le chenal
(©Antoine Carpentier, 2021)

Le bois en rivière peut provenir de l'ensemble du bassin versant d'un cours d'eau. Plusieurs processus vont apporter du bois dans le cours d'eau, et ce bois provient majoritairement de la ripisylve. Cette formation végétalisée est primordiale pour la conservation des cours d'eau et pour la survie de la faune puisqu'elle représente une bande de protection pour le cours d'eau. Cette ripisylve est influencée par différents processus qui peuvent amener les arbres dans le cours d'eau, mais les processus changent selon la taille du cours d'eau ainsi que de la position du processus dans le bassin versant (Boivin *et al.* 2019). Lorsque le cours d'eau est de catégorie 1 à 3 donc que la largeur du niveau plein bord est entre 1 mètre jusqu'à 7 mètres, le cours d'eau est généralement linéaire et on retrouve peu de migration latérale (Chen *et al.* 2008). Donc l'apport en bois dans la rivière est dû majoritairement à des glissements de terrain, à des avalanches de neiges, de la mortalité naturelle ou des feux de forêt (Hassan *et al.* 2005; Lawrence *et al.* 2013). Ces apports comme mentionnés plus tôt sont moins importants puisque les arbres sont dans la plupart des cas plus larges que le chenal donc ils restent coincés et ne sont pas transportés avant la décomposition et la fragmentation (Nakamura et Swanson 1993; Hassan *et al.* 2005; Merten *et al.* 2010; Merten *et al.* 2013). Avec l'élargissement du chenal, on voit apparaître de nouveaux processus qui apportent du bois dans la rivière. Ces apports sont plus associés à des processus d'érosion des berges (Keller et Tally 1979; Marcus *et al.* 2002). Cette érosion des berges amène un apport de bois dans le chenal qui seront transportés et stockés puisque le chenal est plus large que la longueur des arbres (Benda *et al.* 2003). L'érosion se produit surtout en période de crue lorsque l'écoulement est élevé et qu'il met une pression sur les berges et cette pression fait déloger le matériel qui les compose. Cela amène un manque de support pour la section au-dessus qui malgré les racines de l'arbre, la pression est trop élevée et la zone cède et amène dans sa chute des arbres (Figure 11) (Boivin *et al.* 2019).

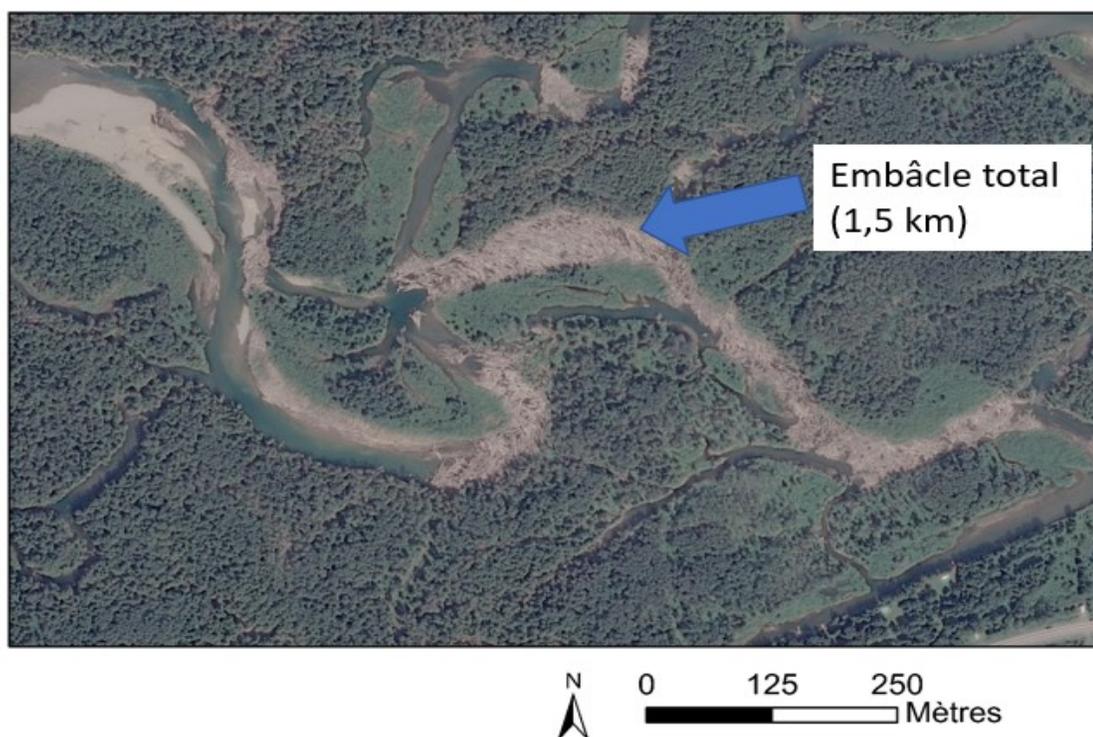
Figure 12. Embâcle total sur le chenal principal de la rivière Saint-Jean en 2013 (adaptée de Google Earth, 2021)

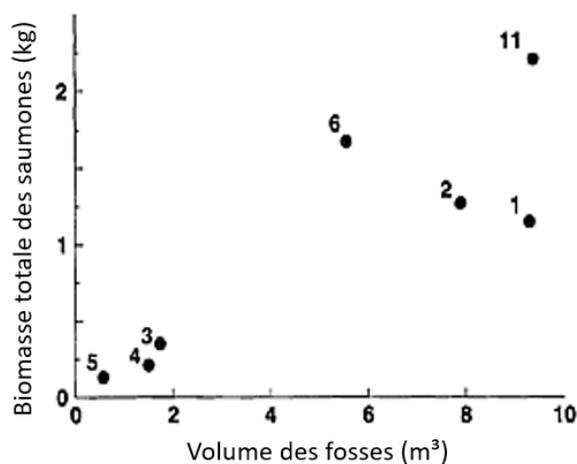
Figure 13. La biomasse totale des saumones selon le volume des fosses sur la rivière Musqueam et Cuthroat en 1990 (traduit de Fausch et Northcote, 1992)

importante pour la survie des espèces et lors d'un démantèlement, cette matière organique n'est pas retenue dans le cours d'eau (Fausch et Northcote 1992). Pour les espèces de poissons, les embâcles permettent d'augmenter la géodiversité fluviale, comme la création des fosses par exemple. Ces fosses vont créer des endroits à faible courant, avec des températures plus faibles. Ainsi, ces fosses créent des conditions idéales pour la survie du poisson dans un cours d'eau (Fausch et Northcote 1992). Lors d'un démantèlement, la présence de fosses diminue puisque le lit de la rivière devient plus homogène et s'uniformise par le remplissage des fosses par les sédiments (Fausch et Northcote 1992). Le lit possède moins de fosses, il est moins sinueux, plus large, donc les différentes espèces de poissons ont accès à un habitat moins diversifié sans embâcles (Fausch et Northcote 1992). Les secteurs avec des embâcles sont les secteurs où l'on retrouve les plus gros poissons et où le bois influence positivement la morphologie du cours d'eau (Figure 13) (Fausch et Northcote 1992).

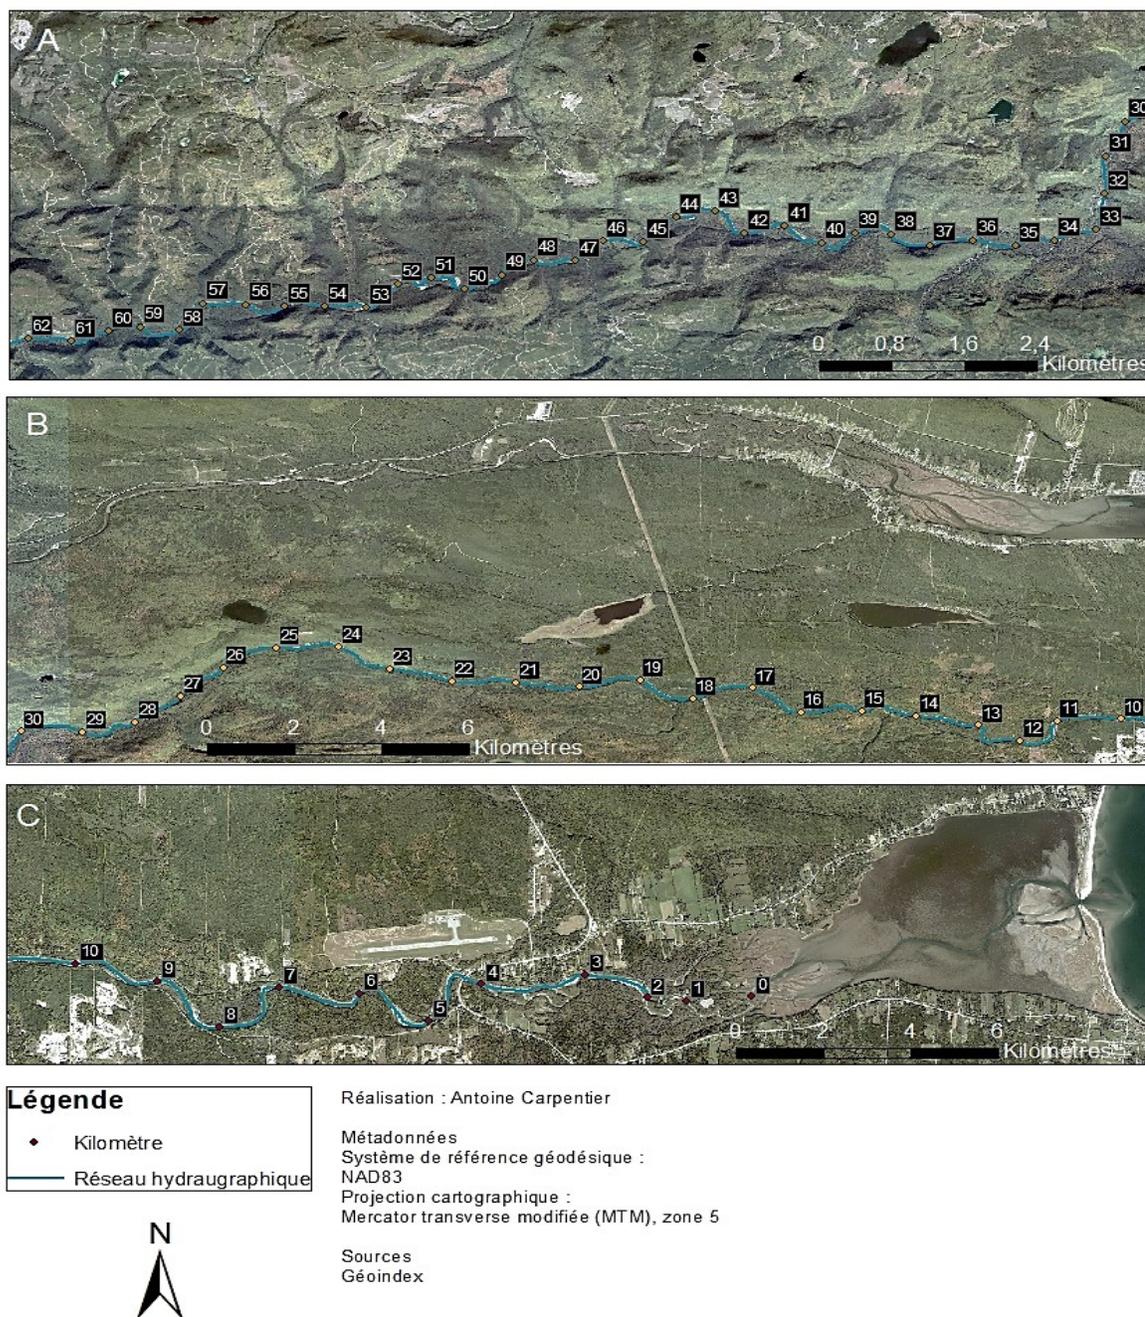
Figure 15. Localisation des trois styles fluviaux : a) Secteur amont (60-30) avec un style alluvial avec méandres, b) Secteur médian (30-10) avec un style linéaire semi-alluvial, c) Secteur aval avec style semi-alluvial avec méandres; Secteur du delta avec style anastomosé (©Antoine Carpentier, 2021)

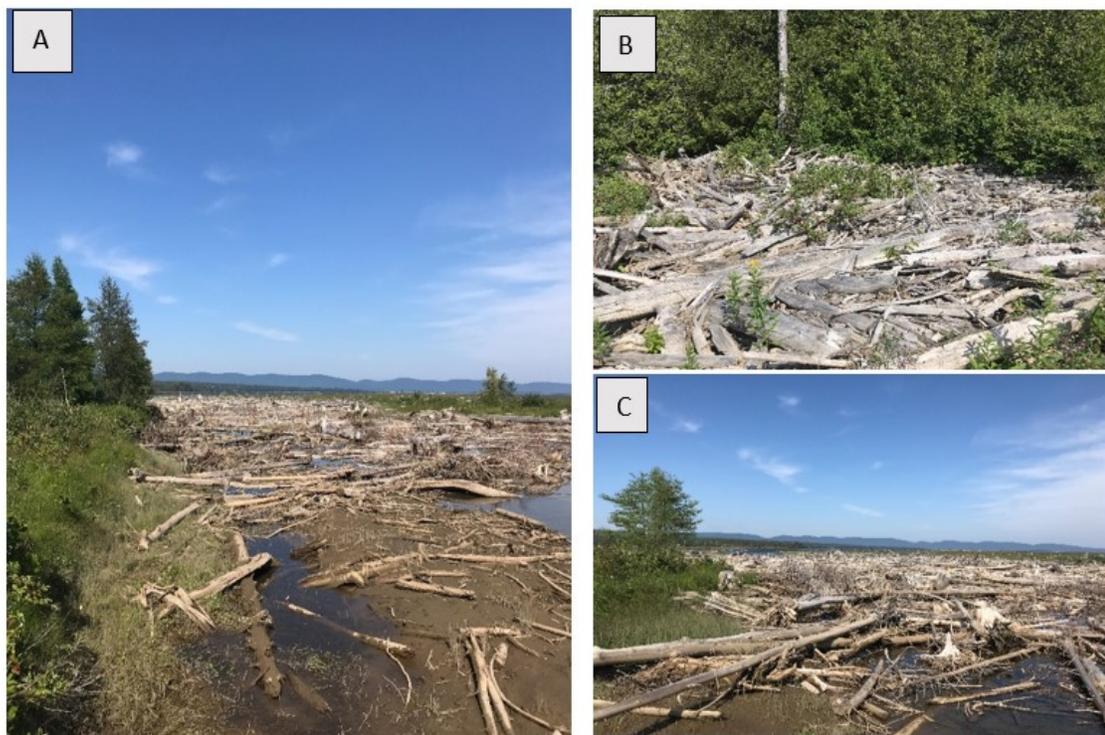
Figure 16. Exemples d'embâcles majeurs bloquant un chenal sur la rivière Saint-Jean (©Antoine Carpentier, 2021)

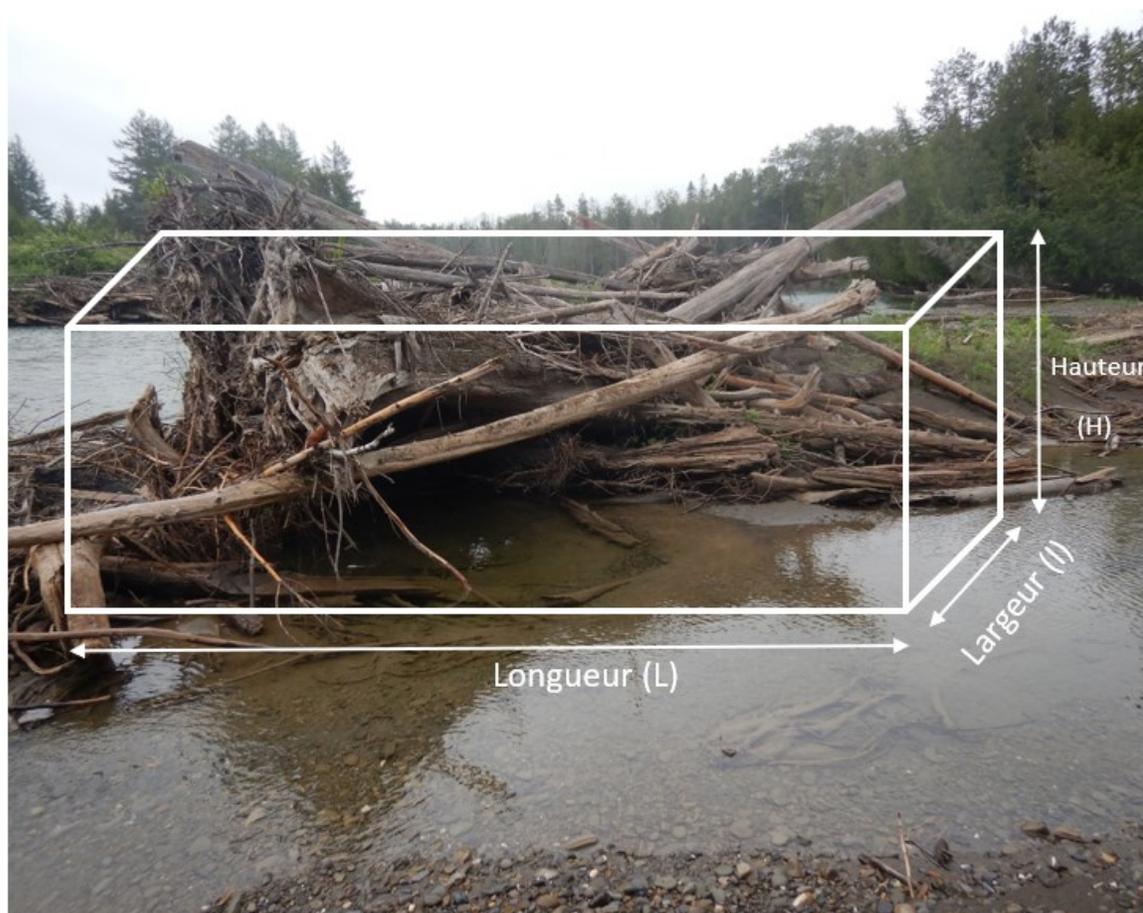
Figure 17. Représentation de la mesure d'un embâcle sur le terrain (©Antoine Carpentier, 2020)

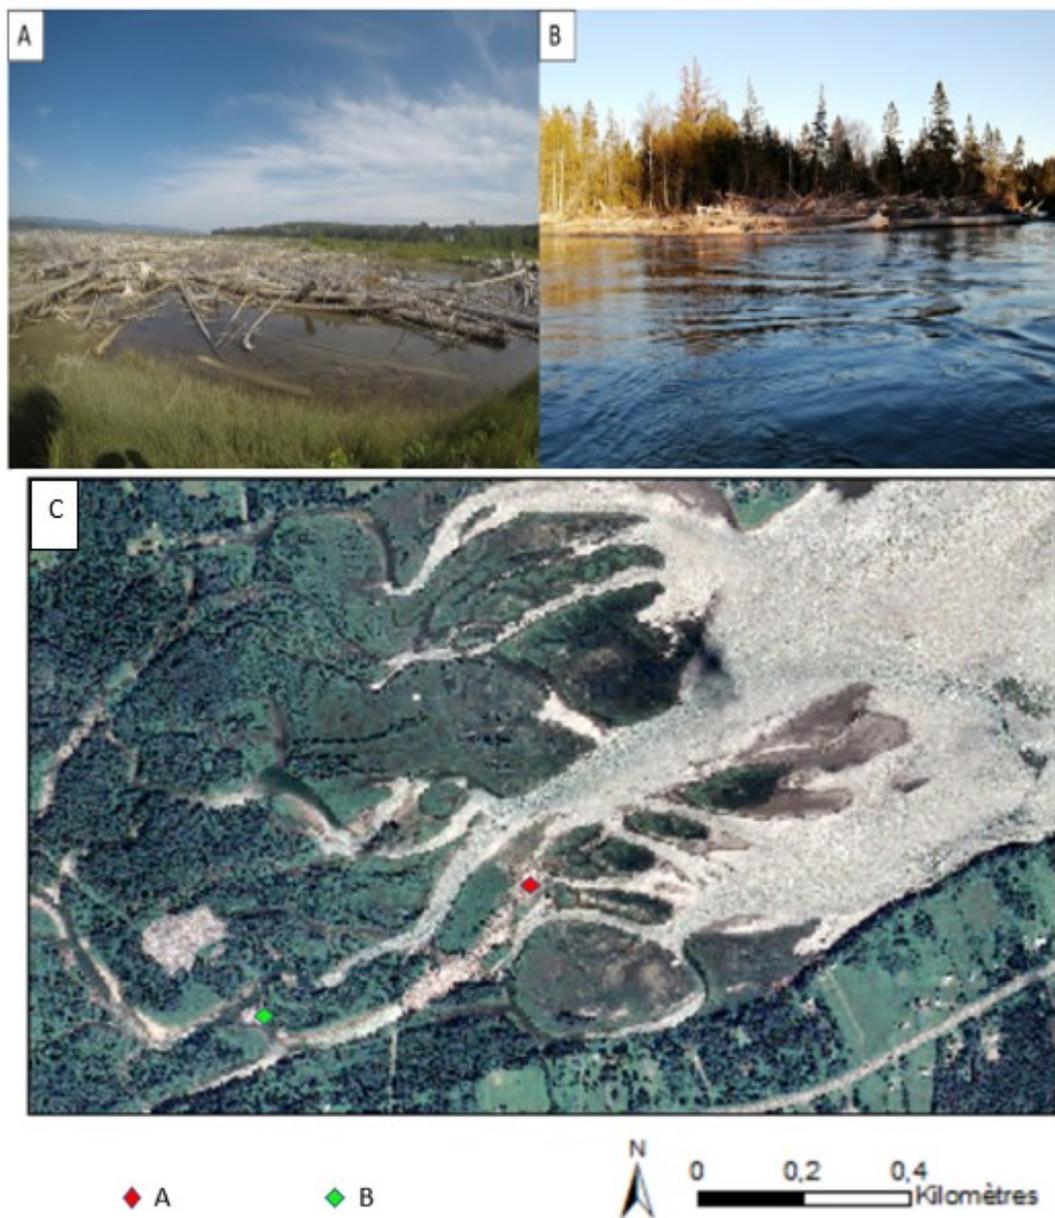
Figure 18. a) L'embâcle qui obstrue le chenal principal sud dans le delta, b) La jonction entre les deux chenaux qui accueille le bois mort qui sera transporté lors des crues, c) Localisation des embâcles a et b sur l'ensemble du delta de la rivière Saint-Jean (©Antoine Carpentier, 2021)

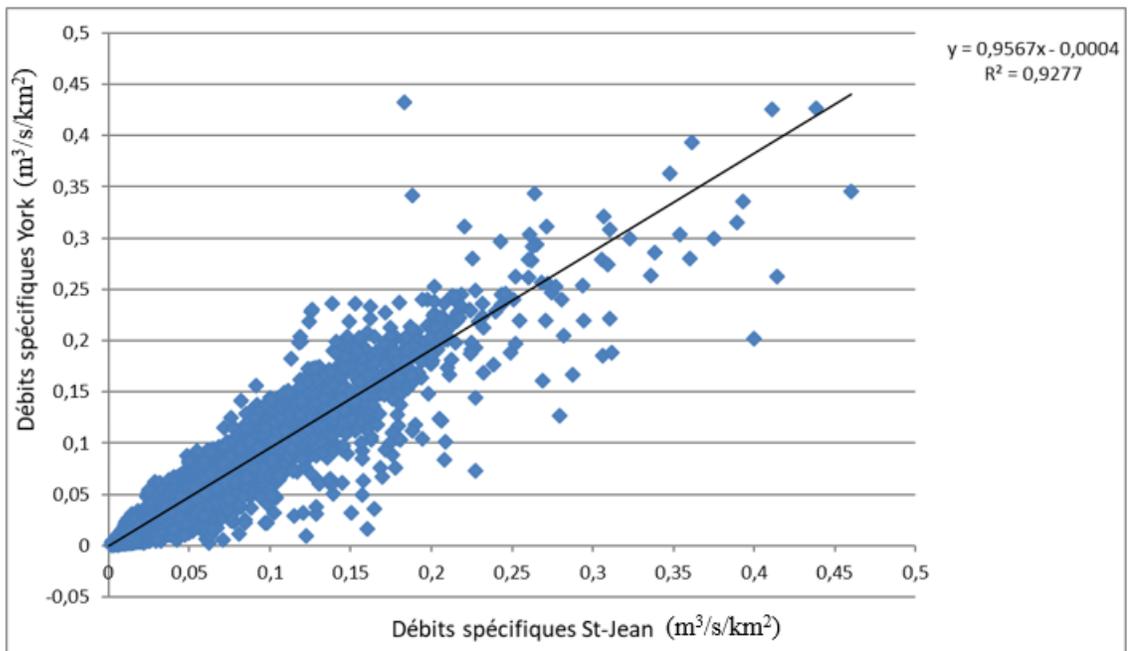
Figure 19. Relation entre les débits de la York et de la Saint-Jean (adapté de Boivin, 2016)

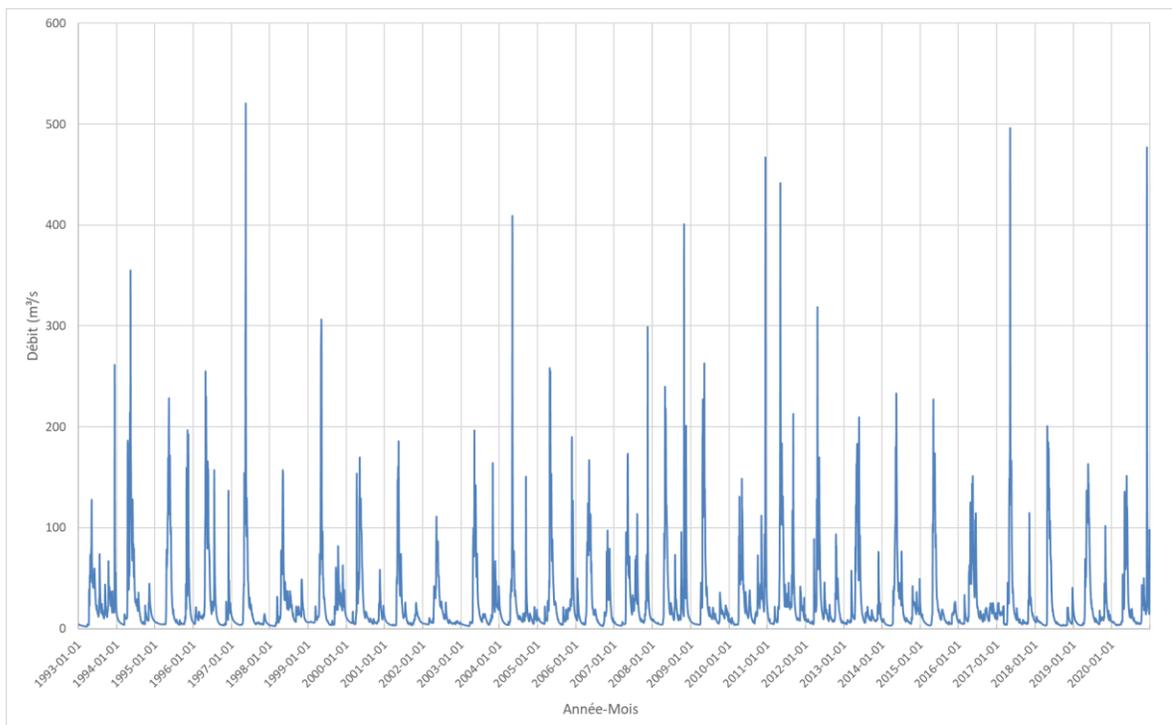
Figure 20. Projection des débits spécifiques de la rivière Saint-Jean (©Antoine Carpentier, 2021)

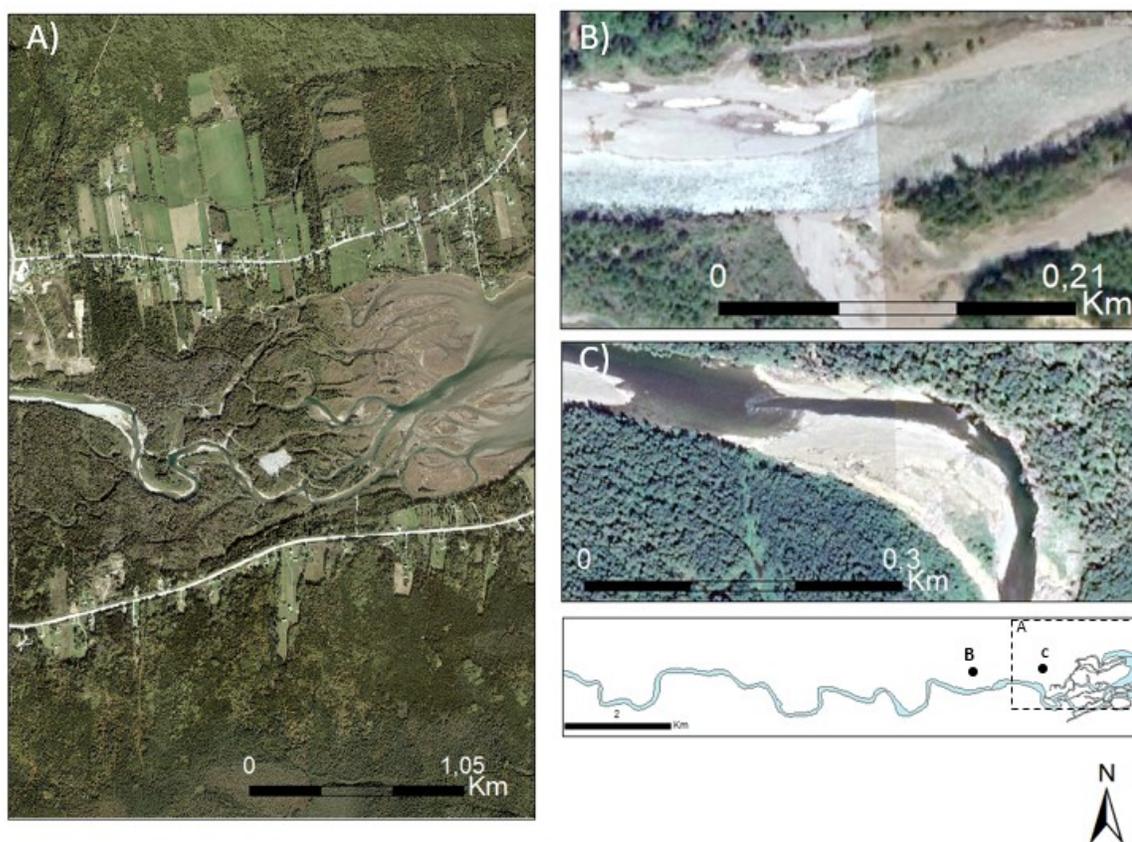
Figure 21. Localisation du tronçon géoréférencé de 2017 à 2019, a) l'orthophotographie de 2016 qui a servi de référence, b) géoréférencement de 2017, c) géoréférencement de 2019 (©Antoine Carpentier, 2021)

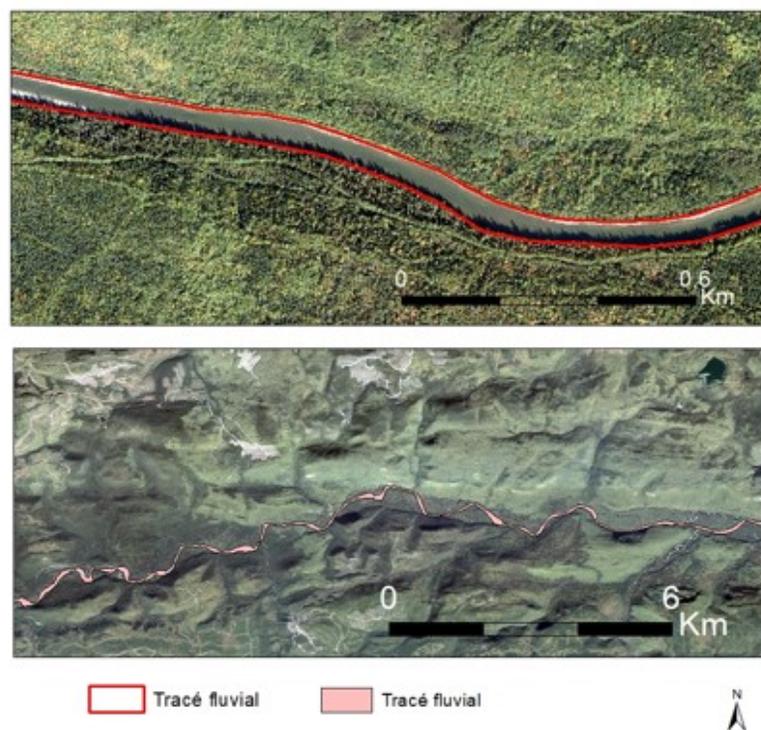
Figure 22. Représentation du tracé selon le niveau plein bord (©Antoine Carpentier, 2021)

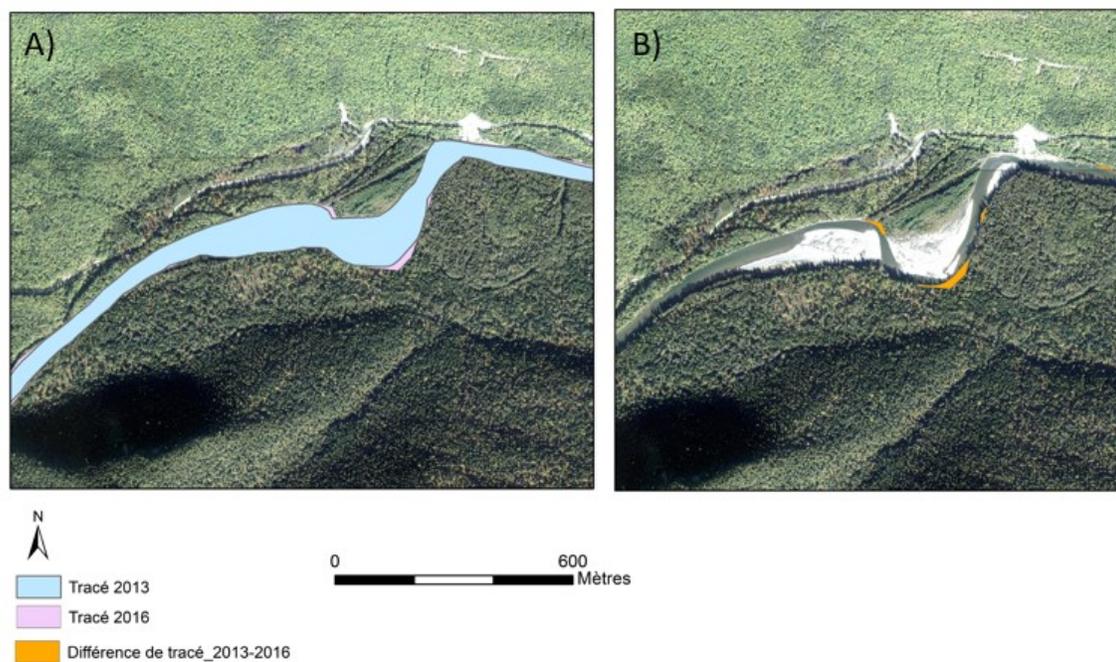
Figure 23. Quantification des surfaces érodées a) superposition des tracés de 2004 et 2013, b) identification des surfaces érodées (©Antoine Carpentier, 2021)

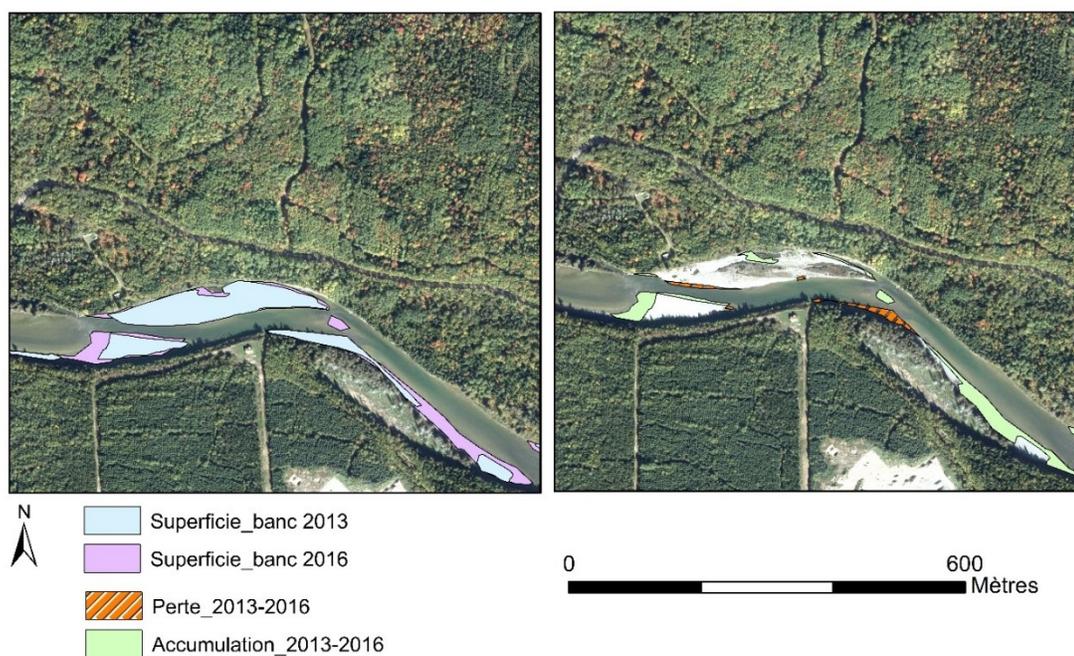
Figure 24. Différence entre les surfaces des bancs d'accumulation de la rivière Saint-Jean entre 2013 et 2016 (©Antoine Carpentier, 2021)

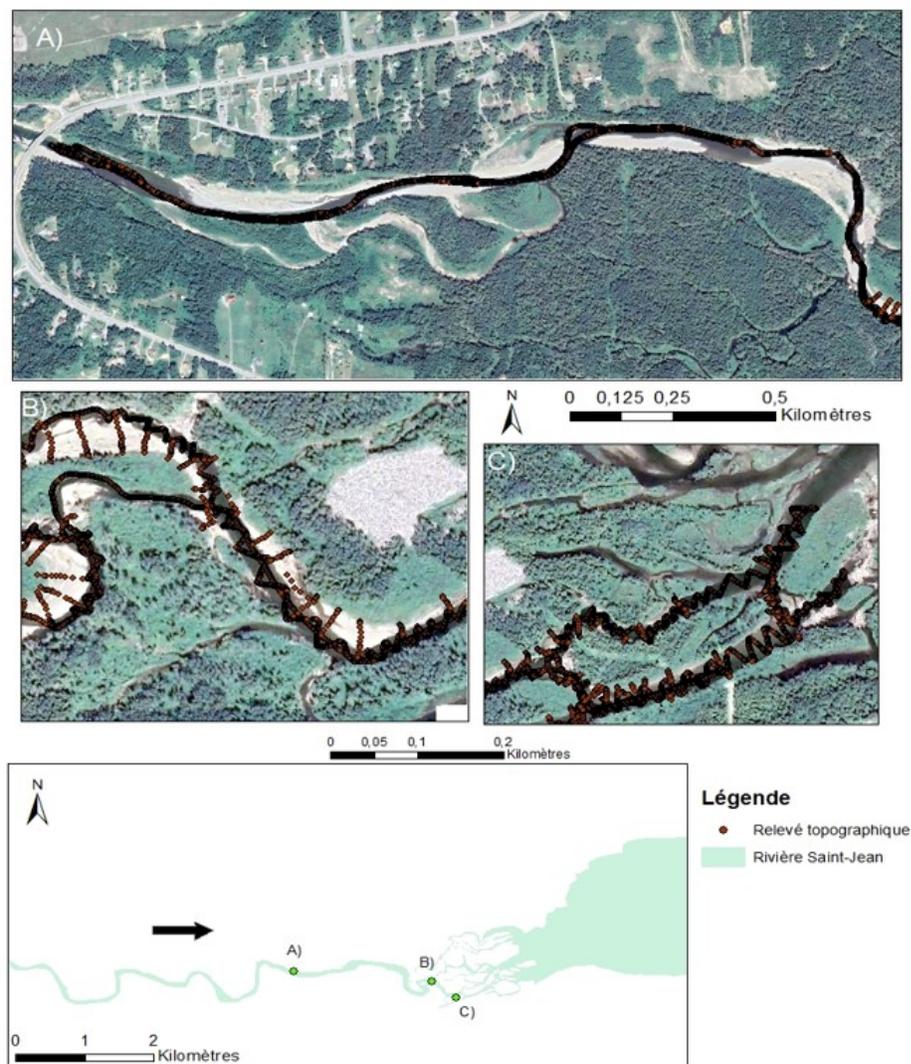
Figure 25. Exemple des relevés topographiques au DGPS de 2020 sur un secteur de la rivière Saint-Jean (©Antoine Carpentier, 2021)
