Analyse de la dynamique du bois mort en rivière dans le contexte d'un démantèlement
majeur de 1,5 km sur la rivière Saint-Jean, Gaspé

Par Antoine Carpentier

Mémoire présenté à l'Université du Québec à Chicoutimi en vue de l'obtention du grade de
Maître ès sciences (M.Sc.) en ressources renouvelables

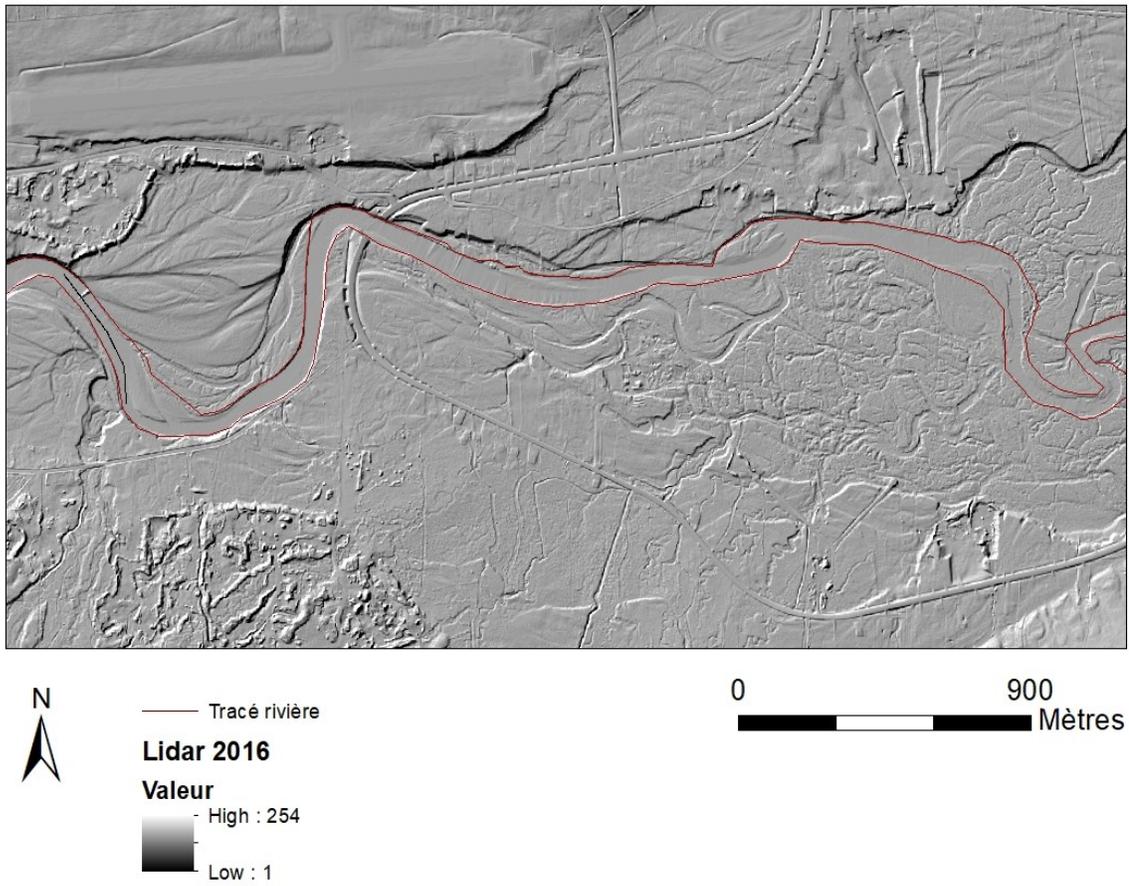
Figure 26. Exemple du LiDAR de 2016 utilisé pour le Digital Elevation Model of Difference (DoD) (©Antoine Carpentier, 2021)

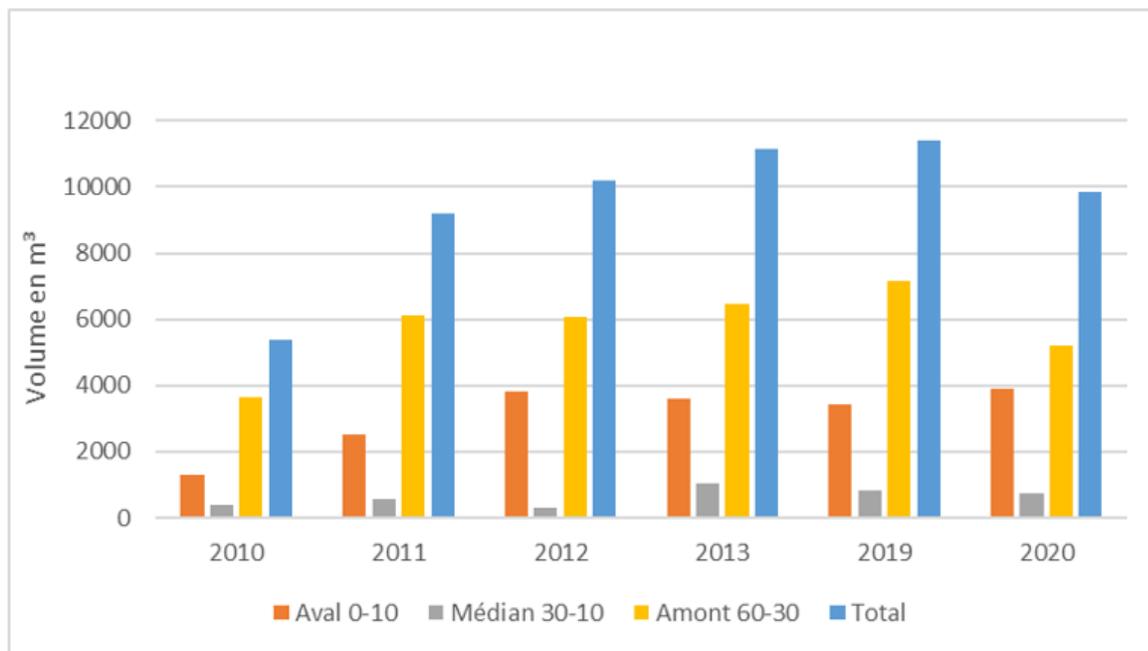
Figure 27. Volume d'embâcles de bois selon le secteur et au total. (©Antoine Carpentier, 2021)

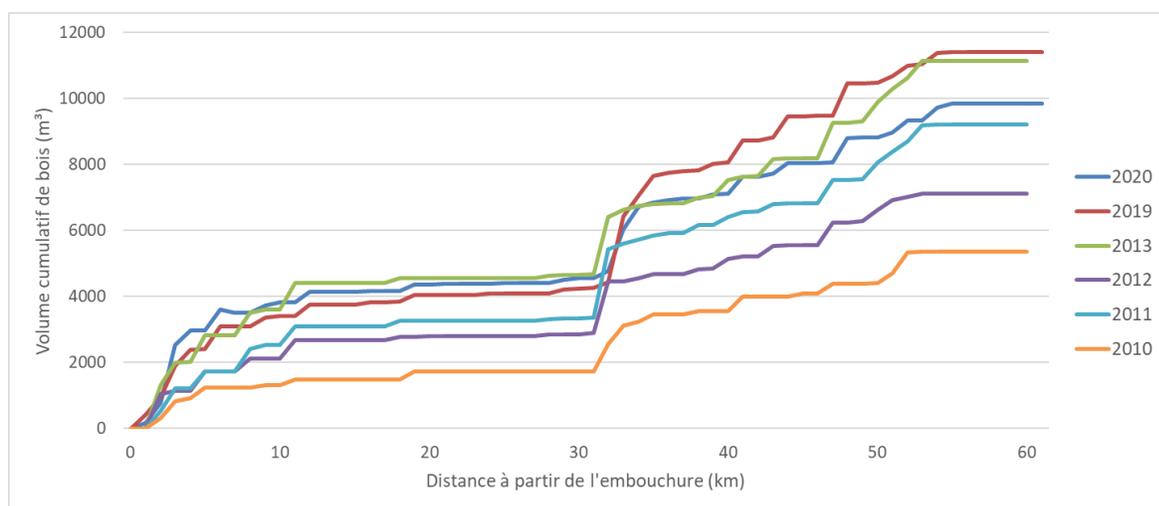
Figure 28. Évolution longitudinale cumulée du volume de bois (m^3) dans les embâcles sur l'ensemble de la rivière étudiée (©Antoine Carpentier, 2021)

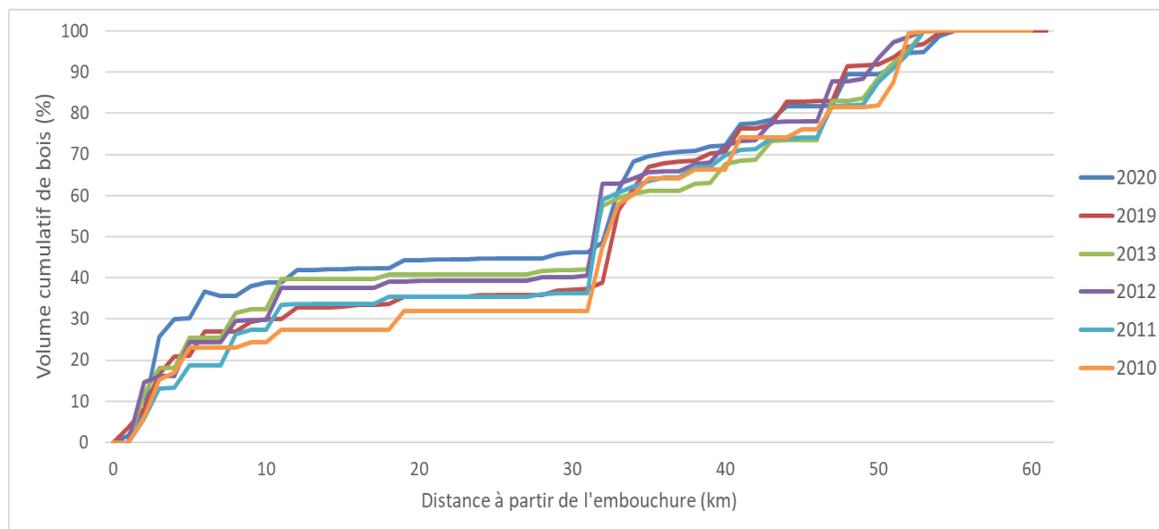
Figure 29. Évolution longitudinale cumulée du volume de bois (%) dans les embâcles sur l'ensemble de la rivière étudiée (©Antoine Carpentier, 2021)

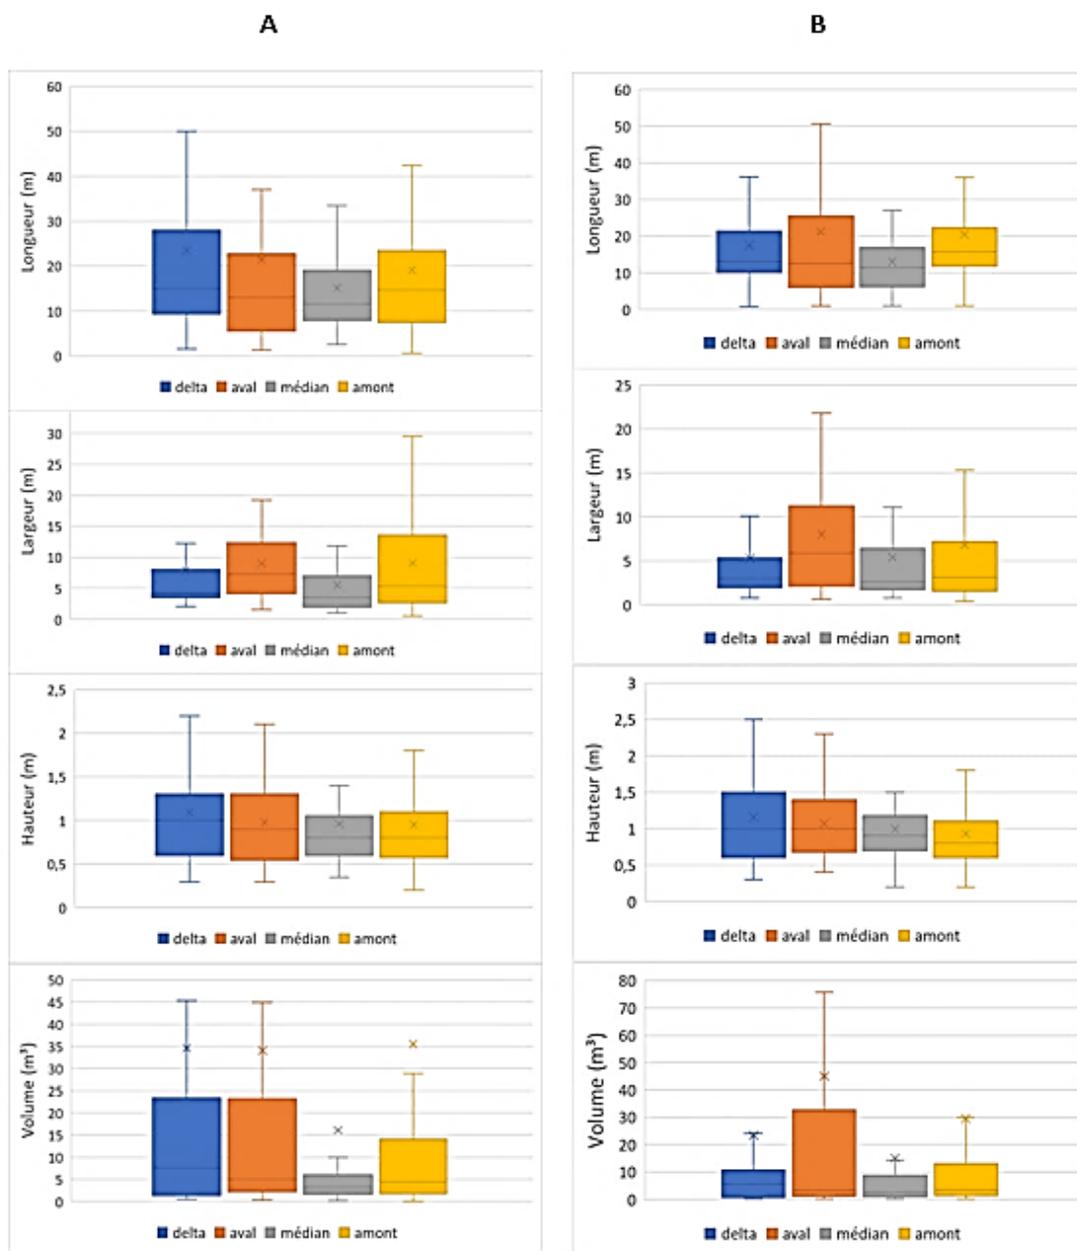
Figure 30. Dimension des embâcles de bois selon le secteur, a) 2019, b) 2020 (©Antoine Carpentier, 2021)

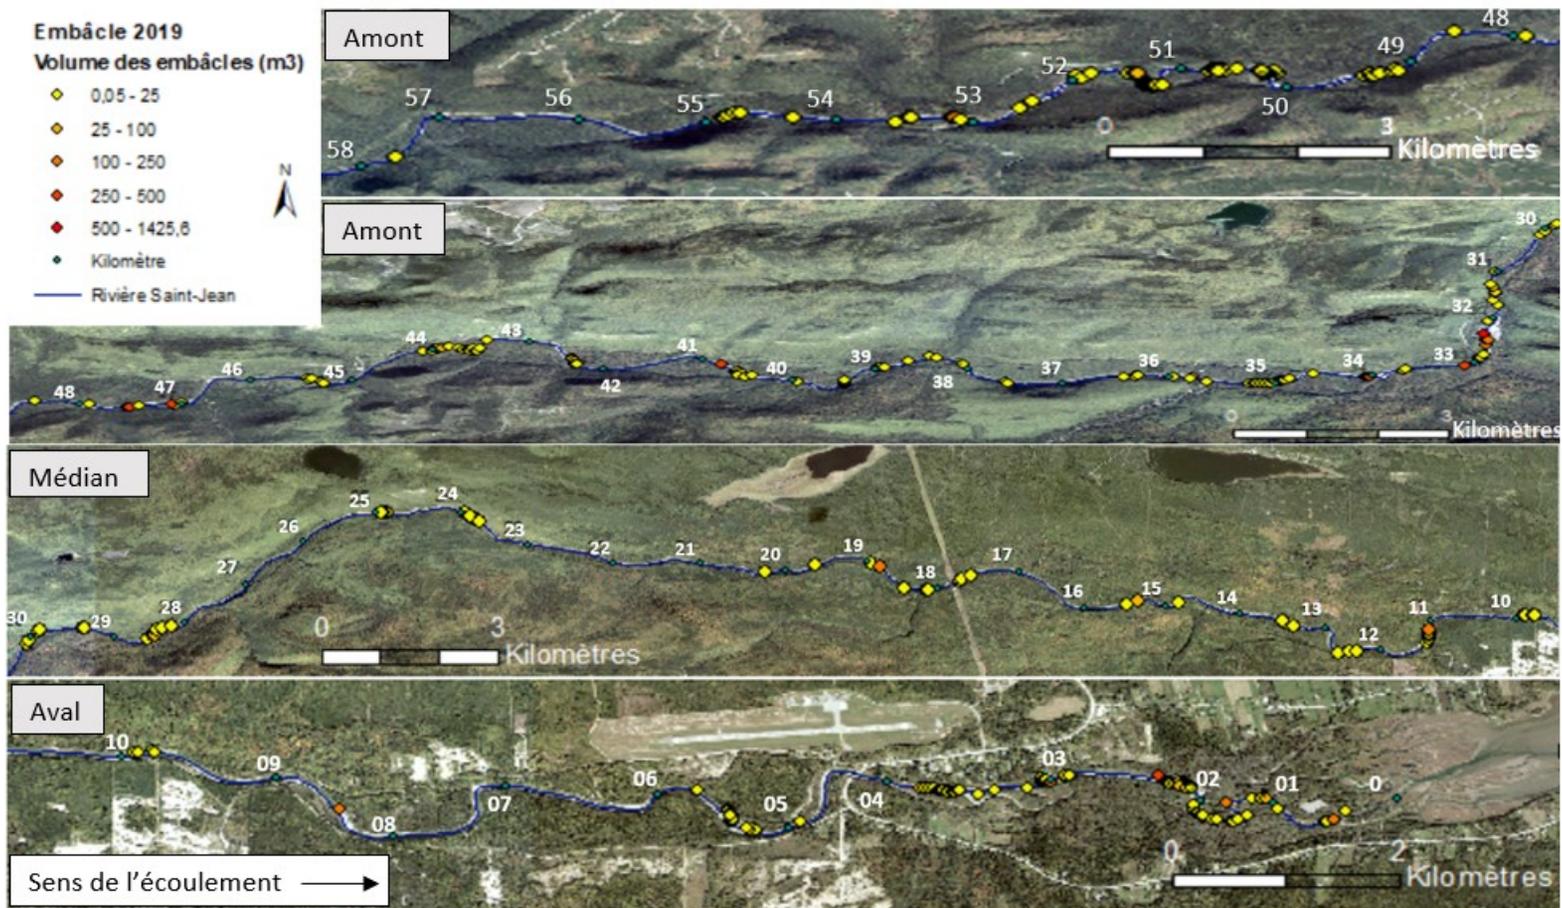
Figure 31. Distribution des embâcles en 2019 selon leur volume en m³ (©Antoine Carpentier, 2021)

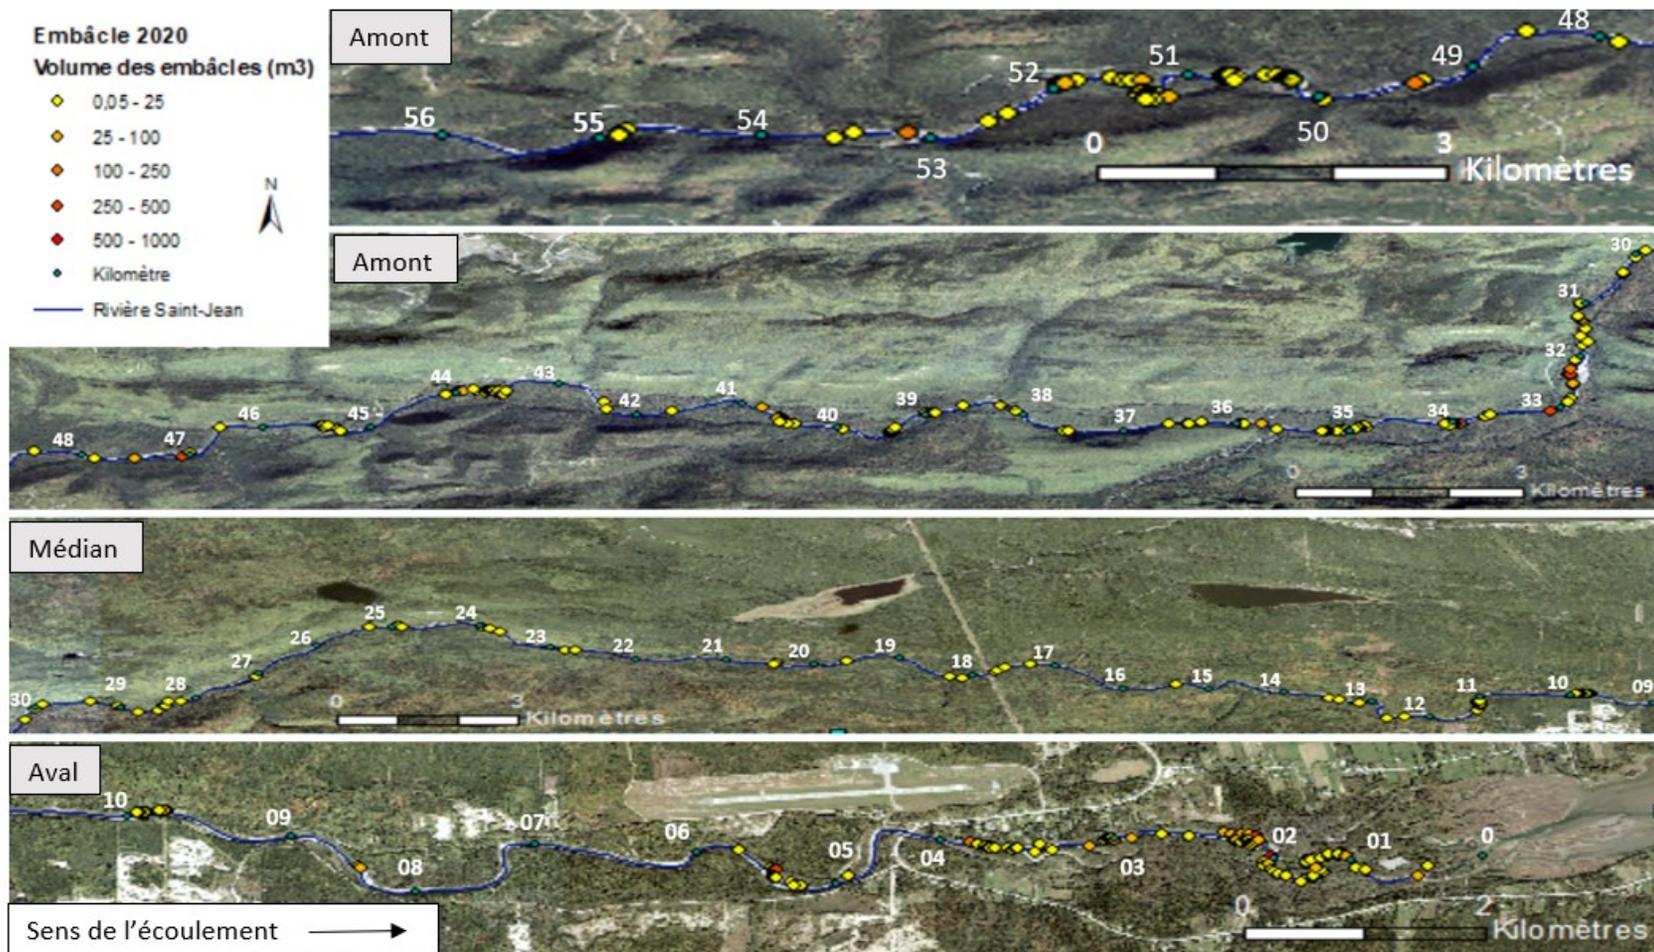
Figure 32. Distribution des embâcles en 2020 selon leur volume en m³ (©Antoine Carpentier, 2021)

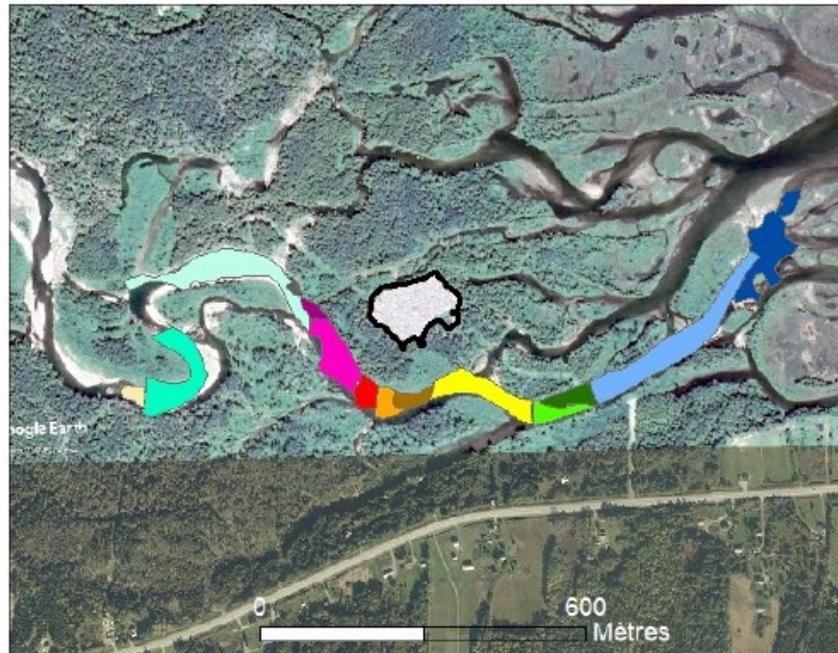
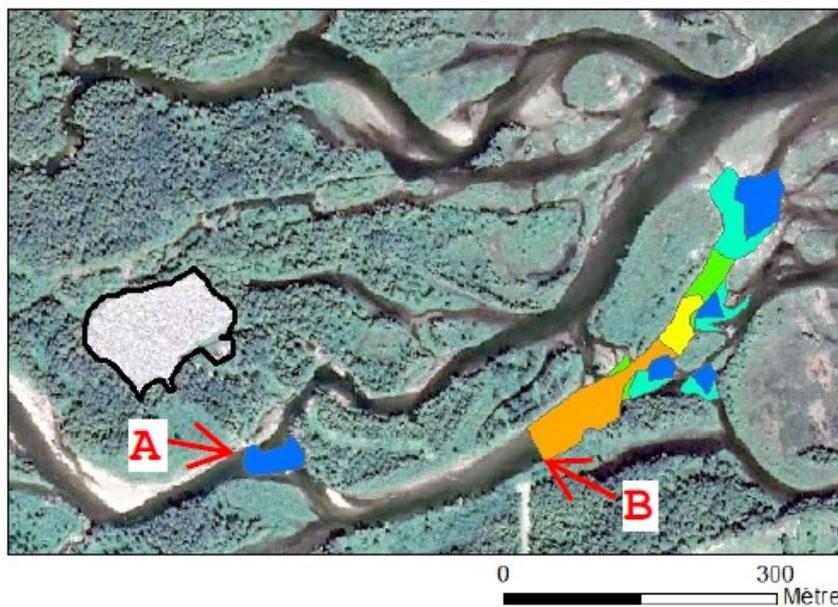
Figure 33. Évolution de l'embâcle principal dans le chenal sud, a) croisement des deux chenaux, b) embâcle majeur (©Antoine Carpentier, 2021)

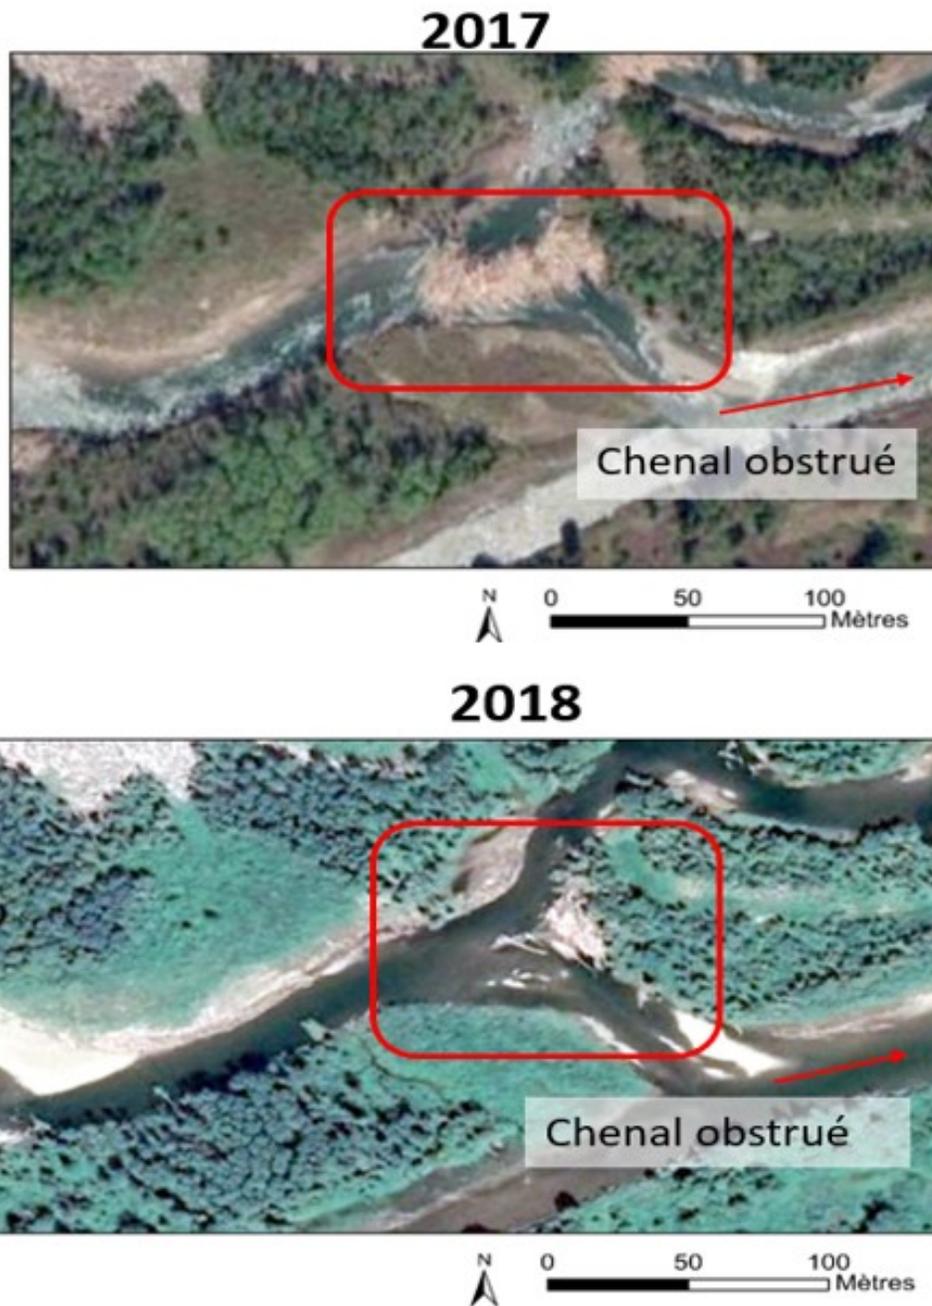
Figure 34. Démantèlement manuel de 2017 et le secteur démantelé en 2018 (©Antoine Carpentier, 2021)

volume total de bois mort dans la rivière Saint-Jean. Le volume de bois accumulé dans la rivière augmente chaque année depuis 2010. Selon le bilan ligneux, la production est moins importante depuis 2016 et les volumes de bois exportés sont en hausse, ce qui peut être lié à une plus grande mobilité du bois. La production de bois mort est reliée à des périodes de crues importantes comme celles durant les mois de mai et novembre. Entre 2016 et 2020, il y a eu deux crues importantes, mais celle de 2020 a eu lieu au mois de décembre donc les impacts ont été calculés en 2021. La période de 2016 à 2020 a eu une crue importante et les autres années les crues ont eu peu d'impacts, ce qui peut causer une baisse de la production ligneuse. Les crues importantes comme celle de 1994, 1997, 2010, 2017 amènent un effet d'érosion et ajoutent du bois mort au cours d'eau par la migration latérale du chenal dans les plaines alluviales forestières le long du corridor fluvial de la rivière Saint-Jean. Le bilan ligneux entre 1963 et 2013 atteint 0 puisqu'il n'y a pas ou peu de bois morts qui sont évacués. Le bois mort produit et transporté s'accumule dans l'embâcle total du chenal sud, donc il permet de constater que ce volume aurait été évacué sans la présence de cet embâcle. C'est pour cette raison que le bilan donne un résultat de 0. À partir de 2017, le bois mort retourne dans le chenal de l'ancien embâcle total pour créer à nouveau un embâcle. Le bois mort a donc eu le temps d'être évacué entre 2015 et 2017. Le bois mort peut encore être évacué puisque l'embâcle ne rejoint pas encore l'intersection des deux chenaux principaux (Figure 34).

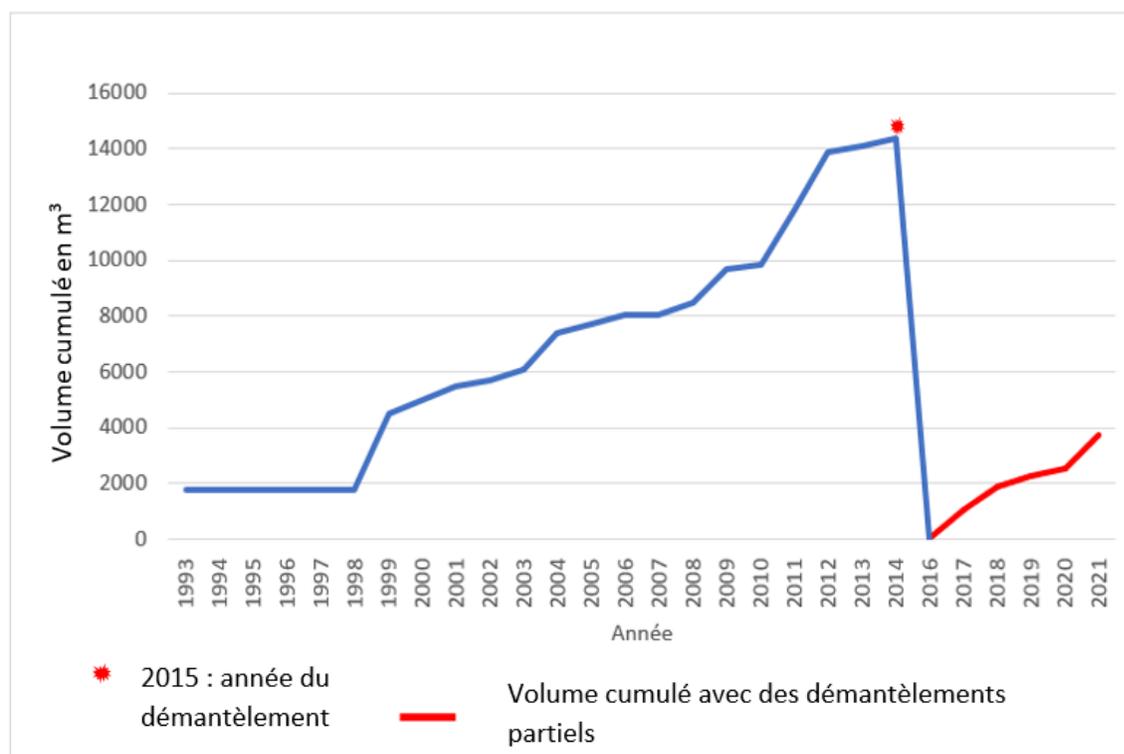
Figure 35. Superficie cumulée (m3) de l'embâcle dans le delta (©Antoine Carpentier, 2021)

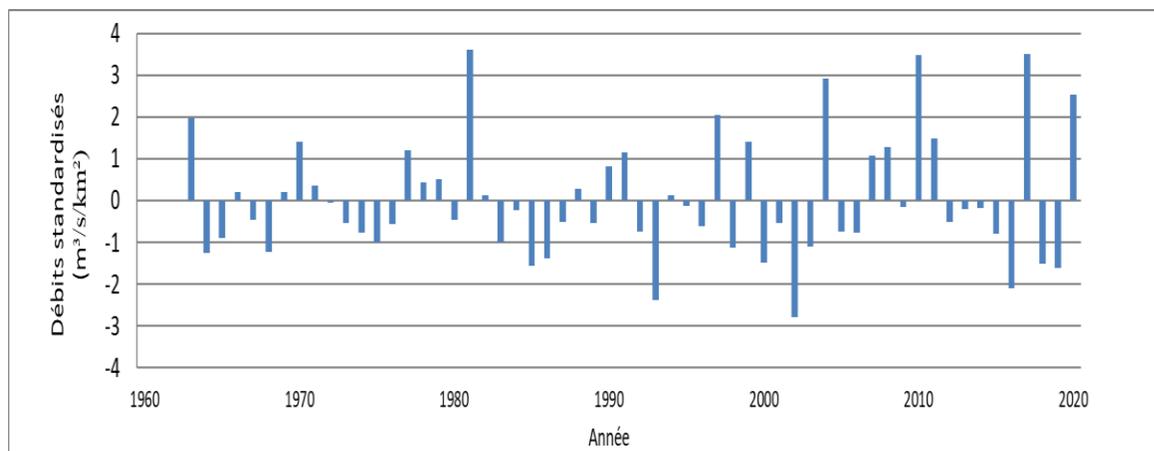
Figure 36. Débit standardisé sur la rivière Saint-Jean (@Antoine Carpentier, 2021)

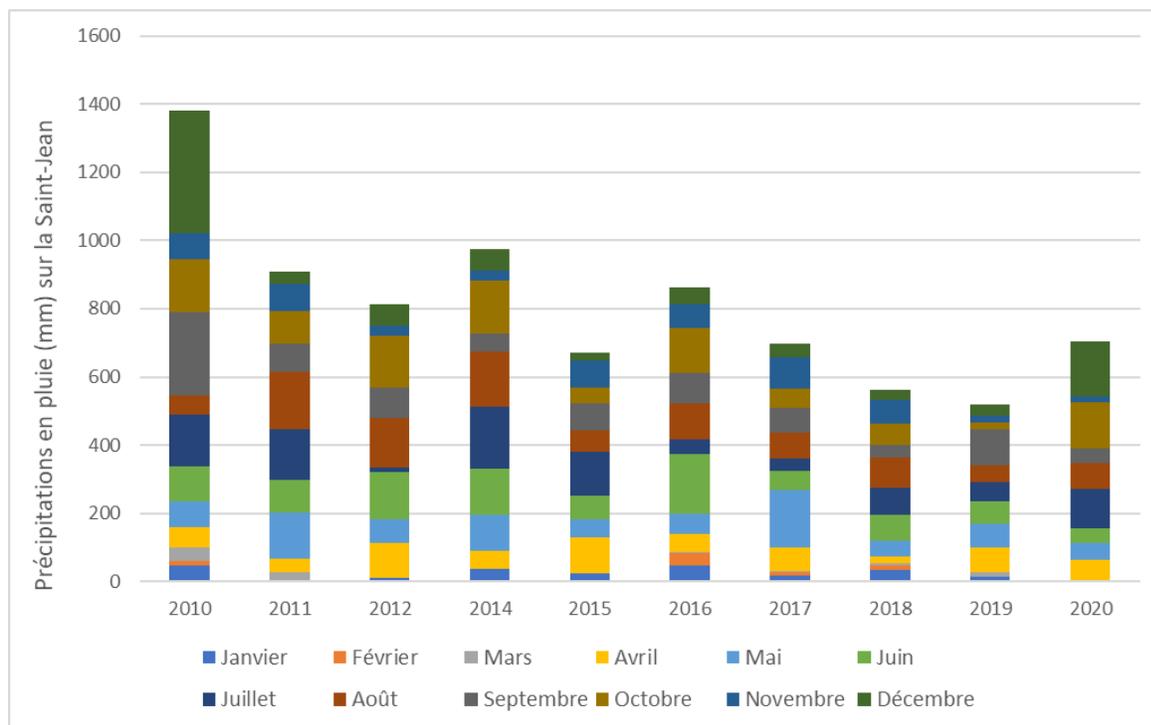
Figure 37. Les précipitations en pluie (mm) sur la rivière Saint-Jean (@Antoine Carpentier, 2021)

Les précipitations en pluie sont surtout durant l'automne ainsi qu'au printemps. Cependant, il y a eu quelques épisodes de pluie en décembre (par exemple en 2020 et en 2010). Les quantités de pluie tombées en décembre 2010 et 2020 ont amené des débits historiques. Le mois de décembre 2010 a reçu 359 mm de pluie, ce qui a amené une crue de 465 m³/s. On voit une tendance vers la baisse de la quantité totale de pluie en millimètres par année à partir de 2010. En 2010, c'est un total de près de 1 400 mm tandis qu'en 2020, le total est d'environ 700 mm. Le plus bas a été en 2019 avec près de 500 mm de pluie.

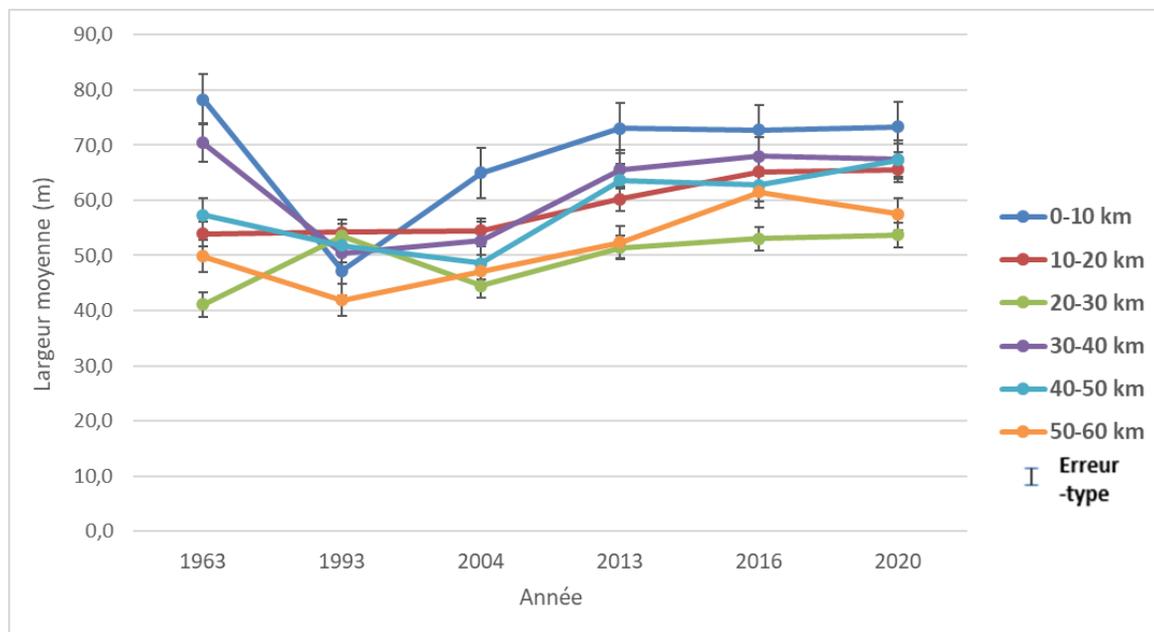
Figure 38. Largeur moyenne du chenal (en m) selon les années pour chaque tronçon de 10 kilomètres (©Antoine Carpentier, 2021)

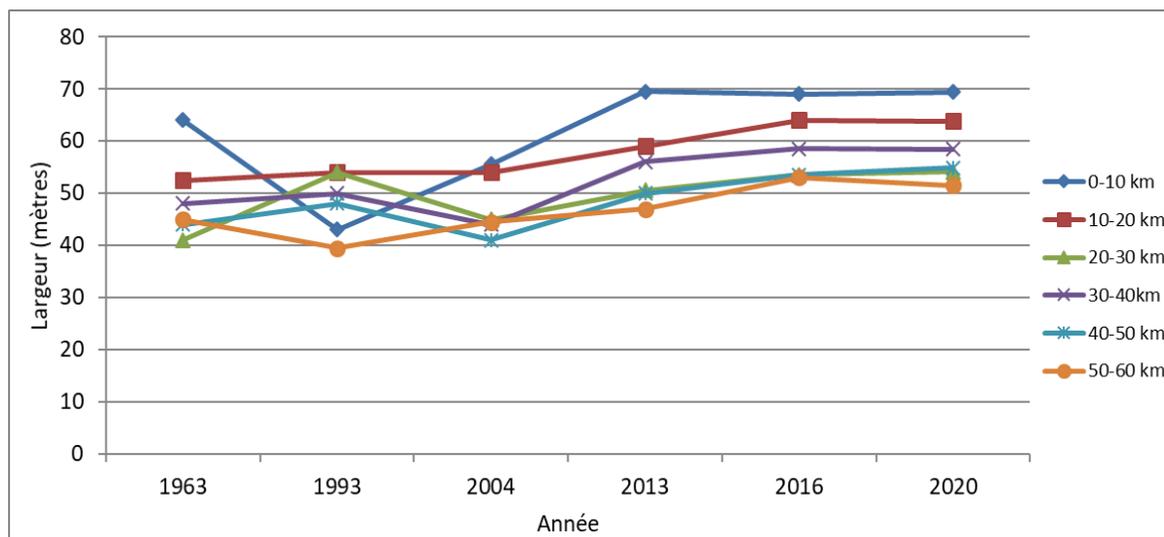
Figure 39. Médiane de la largeur selon les années et pour chaque tronçon de 10 kilomètres (©Antoine Carpentier, 2021)

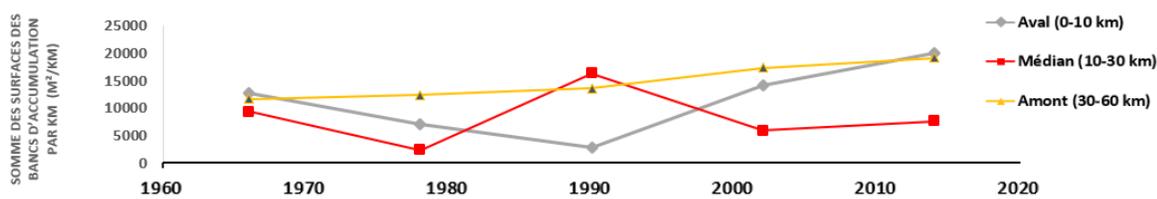
Figure 40. Somme des superficies des bancs d'accumulation par secteur (@Antoine Carpentier, 2021)

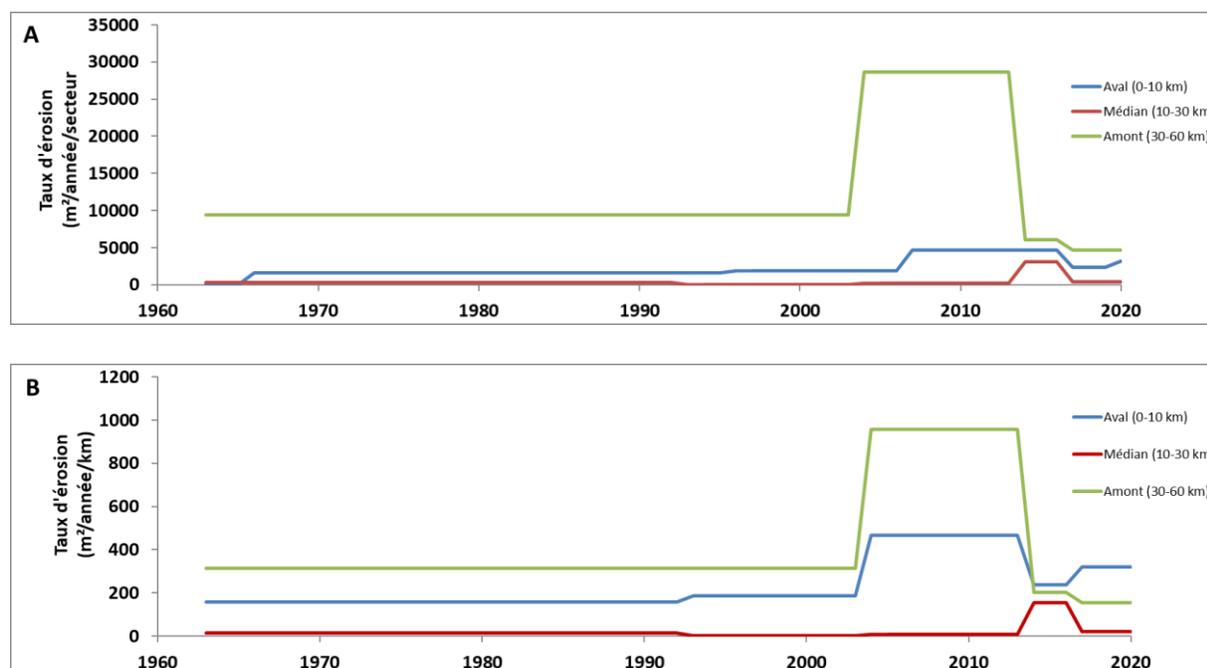
Figure 41. a) Taux d'érosion en m² par année pour les trois secteurs, b) Taux d'érosion en m² par année par kilomètre de rivière (©Antoine Carpentier, 2021)

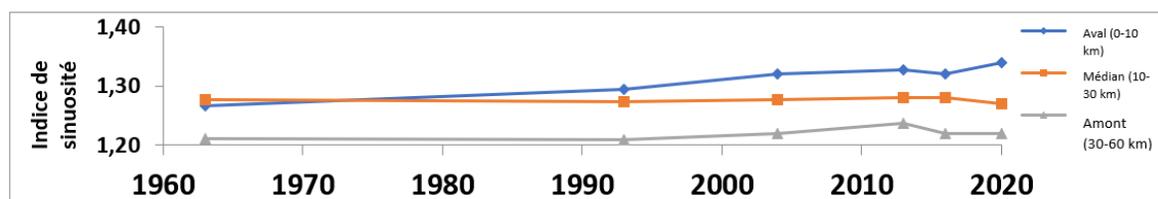
Figure 42. L'indice de sinuosité selon les secteurs (@Antoine Carpentier, 2021)

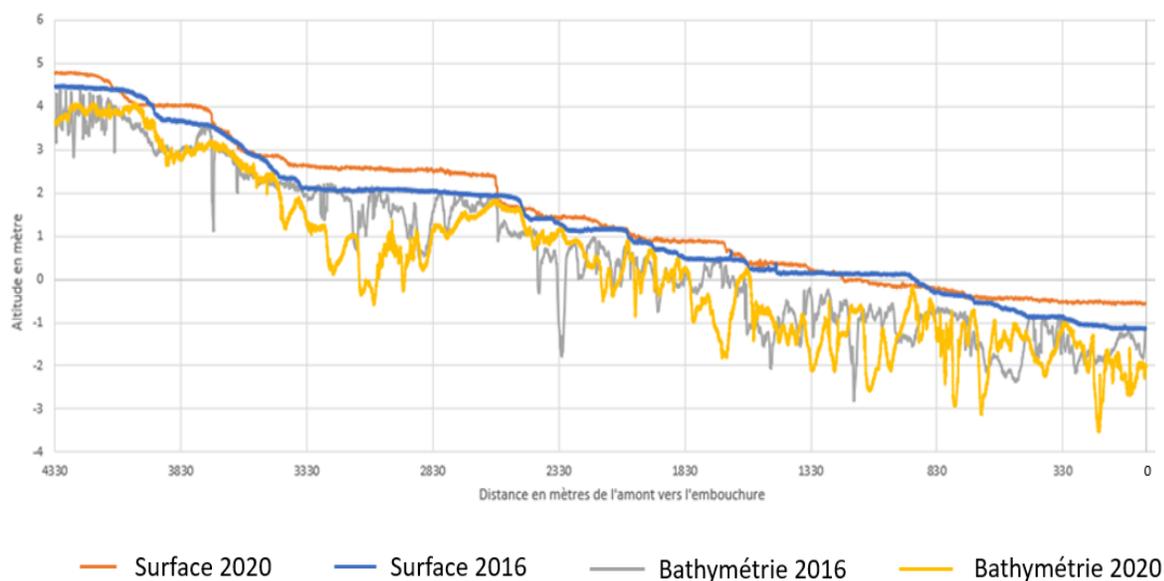
Figure 43. Profil de la rivière en 2016 et 2020 (@Antoine Carpentier, 2021)

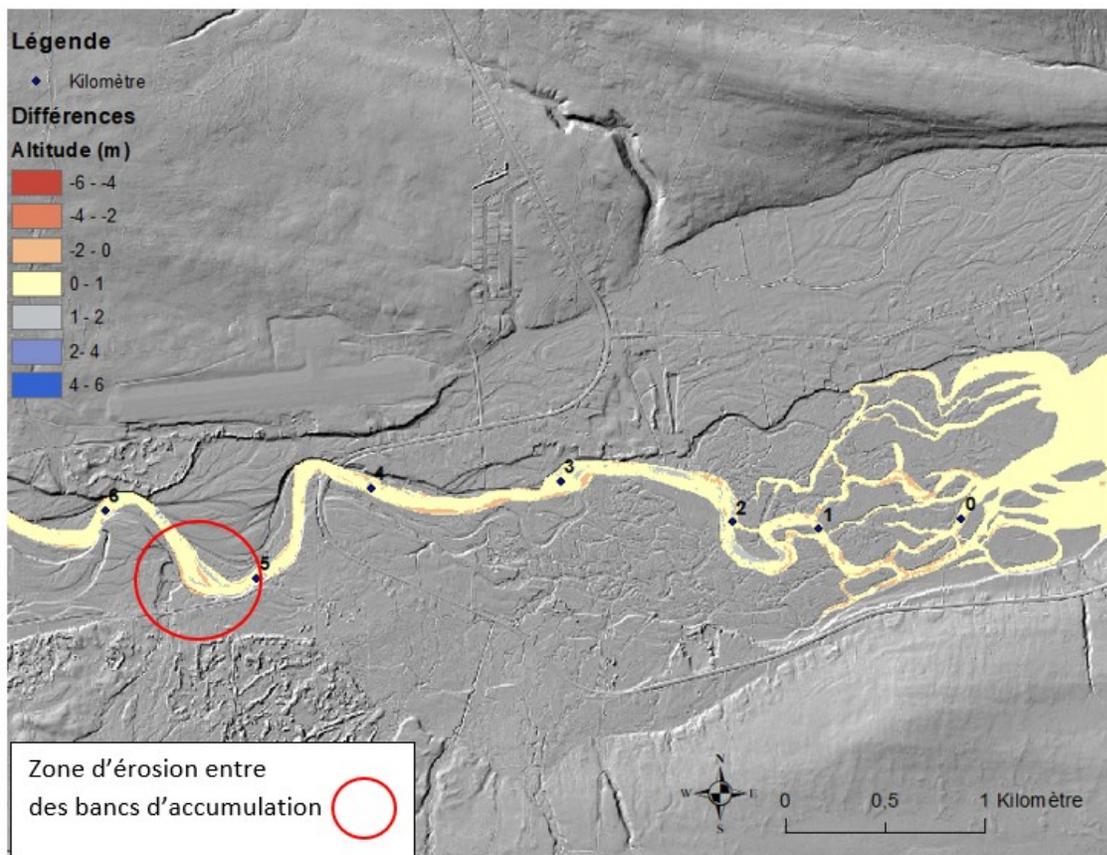
Figure 44. Différences d'altitude de la surface de l'eau sur la rivière entre 2012 et 2016 (©Antoine Carpentier, 2021)

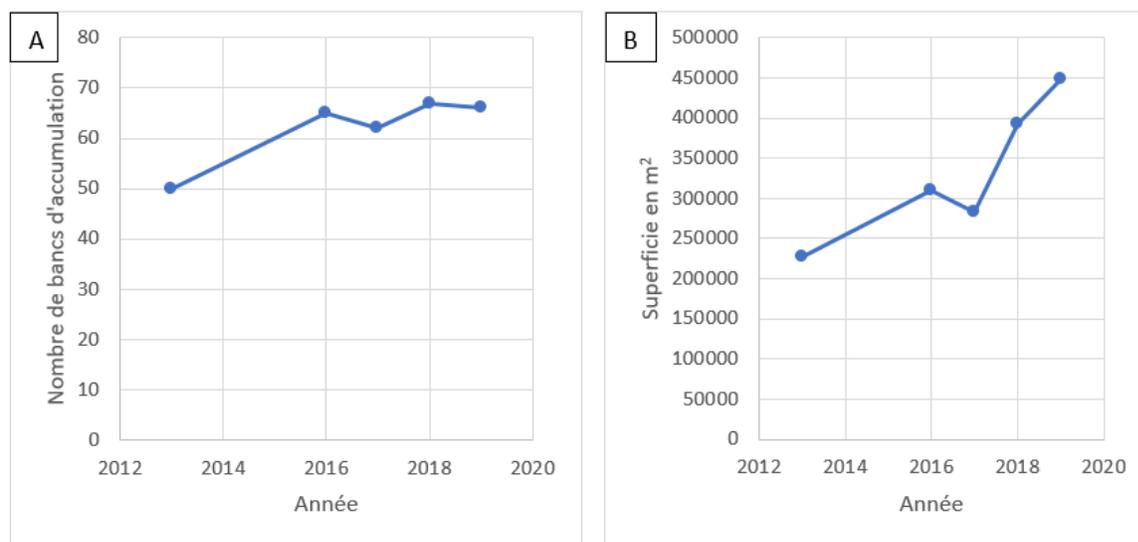
Figure 45. a) nombre de bancs d'accumulation sur les 10 derniers kilomètres, b) superficie totale des bancs d'accumulation sur les 10 derniers kilomètres (©Antoine Carpentier, 2021)

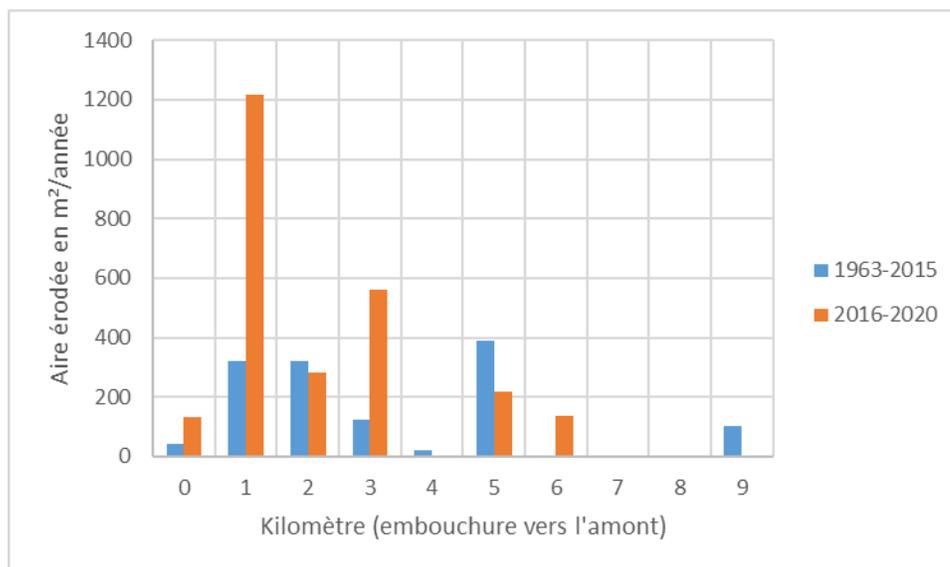
Figure 46. Aire érodée en mètre carré par année pour chaque kilomètre du delta (©Antoine Carpentier, 2021)

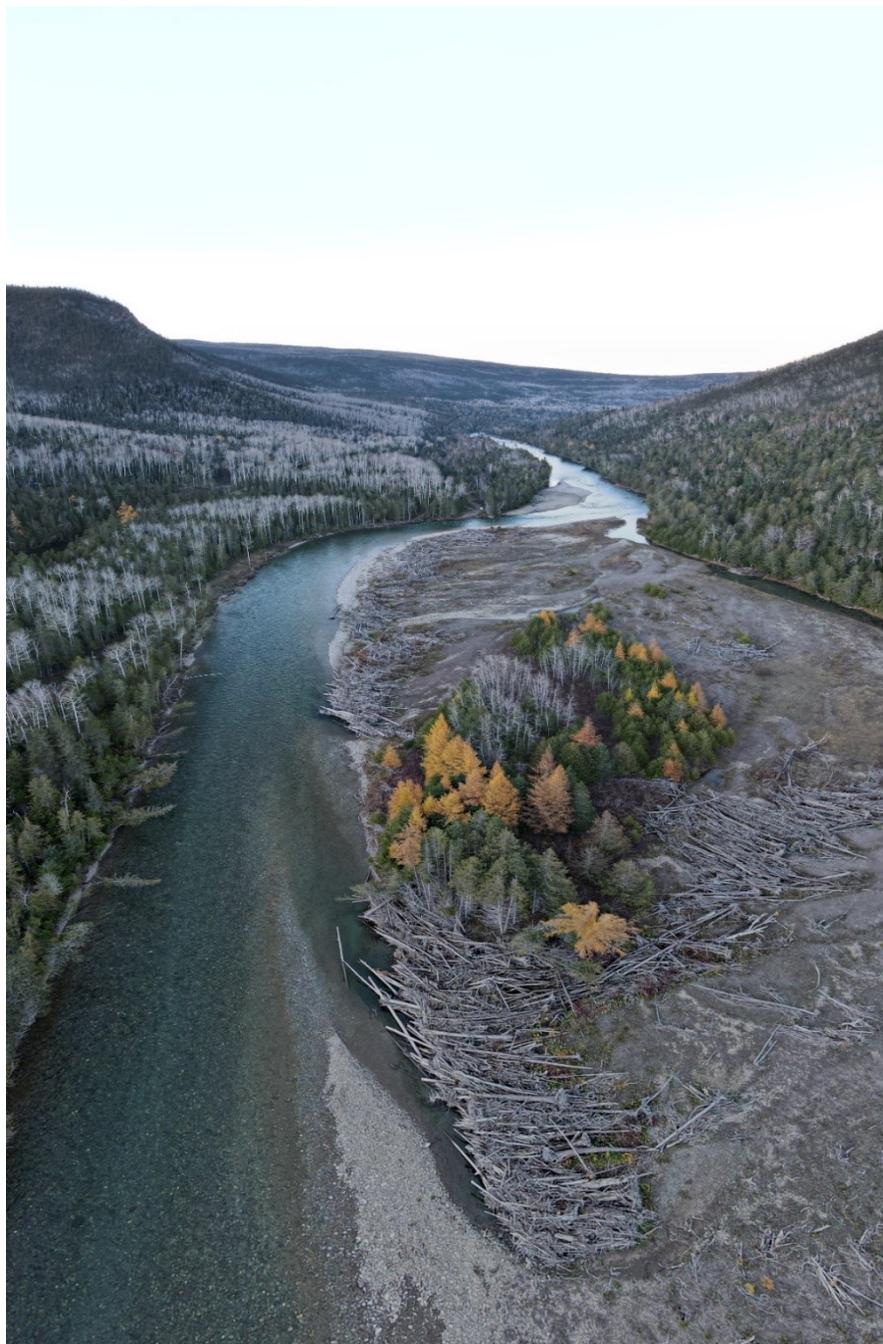
Figure 47. Exemple d'embâcle majeur situé à l'amont du chenal secondaire et situé sur un banc d'accumulation (©Antoine Carpentier, 2021)

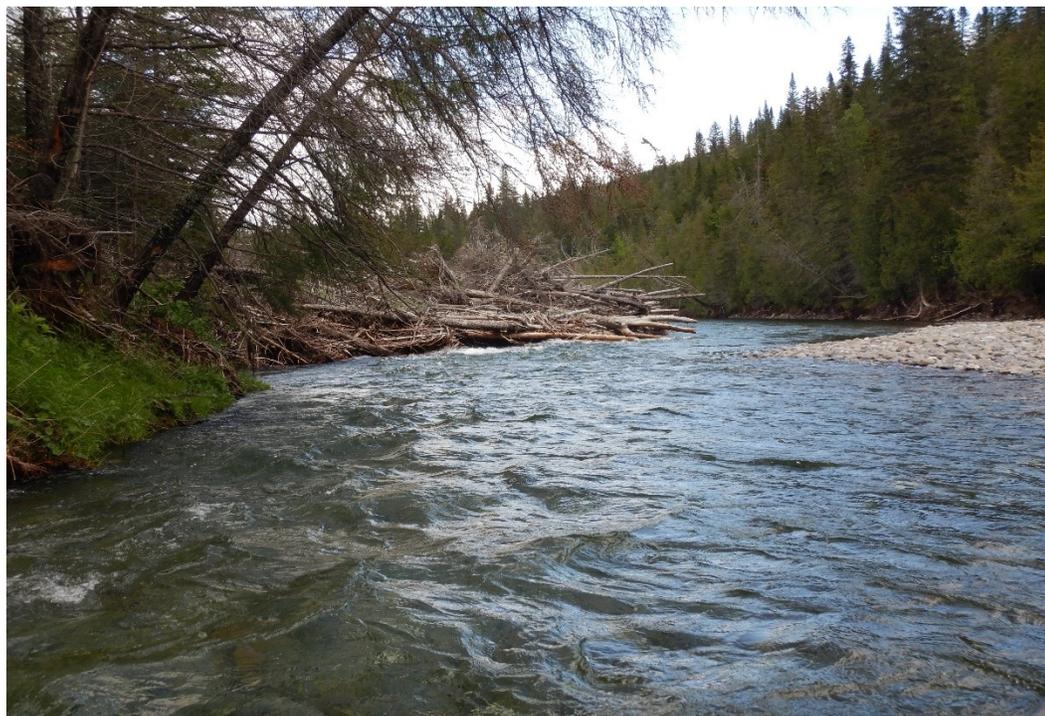
Figure 48. Exemple d'embâcle qui dévie l'écoulement vers la berge opposée (à droite sur l'image) (©Antoine Carpentier, 2021)

d'un embâcle de bois sur la rivière, selon l'orientation de celui-ci et selon sa stabilité, il peut faire dévier l'écoulement vers la berge opposée (Figure 48). Cette déviation de l'écoulement amène donc une hausse de la vitesse sur la berge opposée à l'embâcle et peut causer de l'érosion (Abbe et Montgomery 2003; Wohl *et al.* 2016). L'érosion créée par l'accélération de l'écoulement peut amener de nouveaux volumes de bois dans la rivière. C'est pour cette raison que le secteur amont avec des taux d'érosion élevés est l'un des deux secteurs avec le plus de bois mort. Le bois mort produit est transporté des zones amont jusqu'à ce qu'il s'arrête soit sur un banc d'accumulation, soit sur une zone d'eau peu profonde ou près d'un chenal secondaire abandonné. Un autre élément qui peut faire dévier l'écoulement et amener de l'érosion sur la berge opposée est la présence d'un banc d'accumulation (Figure 49). Dans le secteur amont, on retrouve une grande quantité de bancs d'accumulation (91 bancs au total en 2016). Ces 91 bancs composent 53,5 % du nombre total de bancs sur l'ensemble des 60 kilomètres de la rivière étudiée.

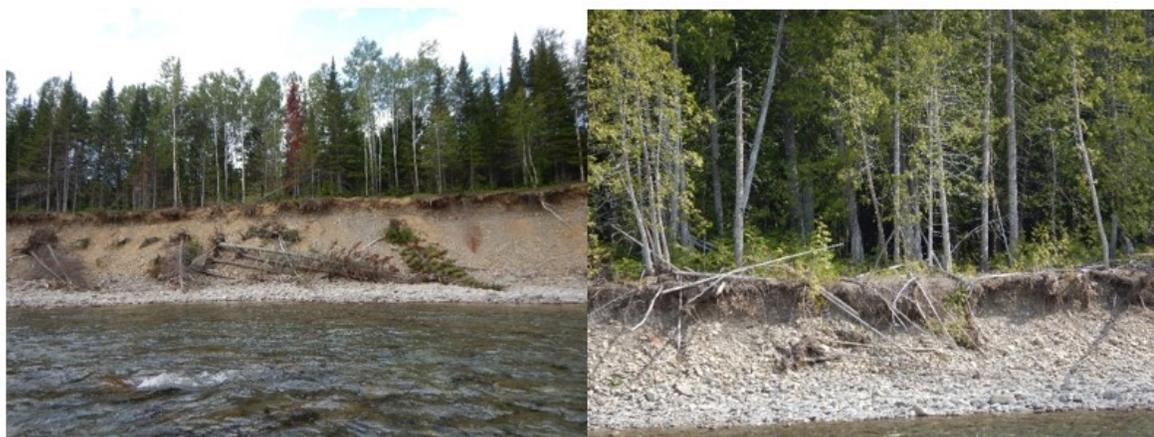
Figure 49. Exemple d'érosion qui peut subvenir à proximité d'un banc d'accumulation (©Antoine Carpentier, 2021)

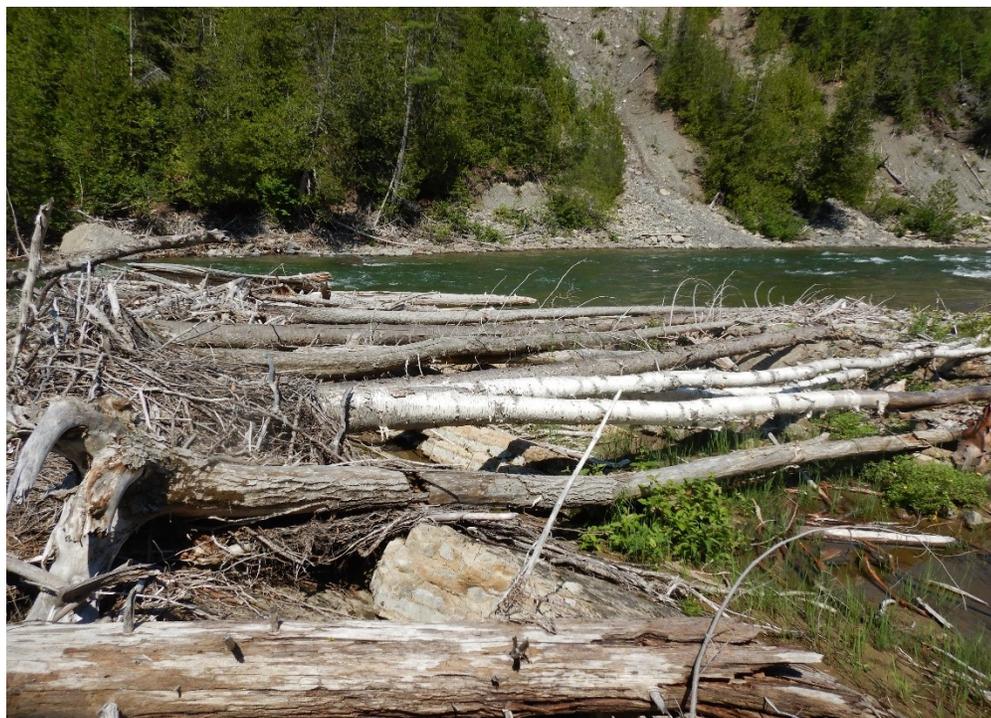
Figure 50. Embâcle accumulé sur un affleurement rocheux dans le secteur médian (©Antoine Carpentier, 2021)

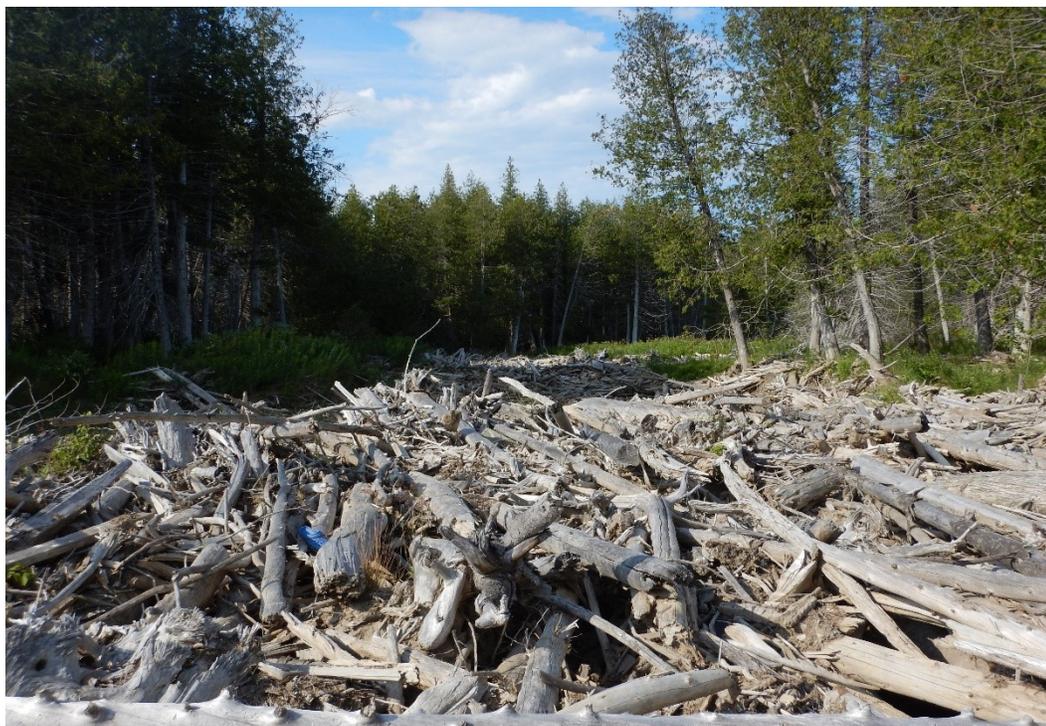
Figure 51. Embâcle se situant à l'entrée d'un bras mort situé dans le delta au kilomètre 1,4 (©Antoine Carpentier, 2021)
