Analyse de la dynamique du bois mort en rivière dans le contexte d'un démantèlement
majeur de 1,5 km sur la rivière Saint-Jean, Gaspé

Par Antoine Carpentier

Mémoire présenté à l'Université du Québec à Chicoutimi en vue de l'obtention du grade de
Maître ès sciences (M.Sc.) en ressources renouvelables

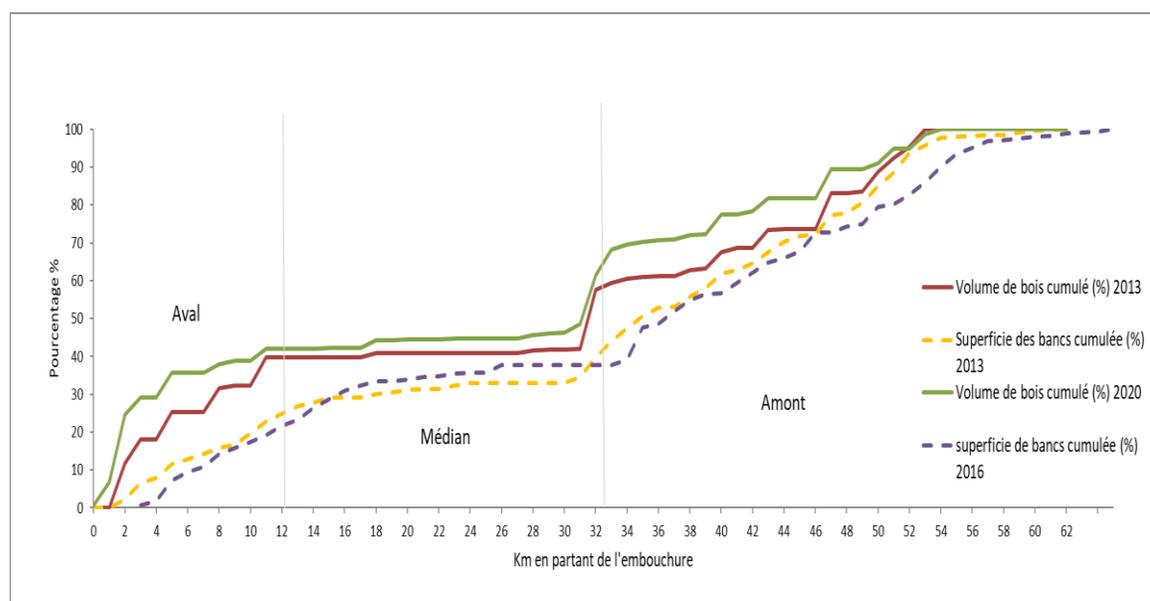
Figure 52. Les volumes de bois cumulé (5) en lien avec la superficie des bancs d'accumulation (%) (Antoine Carpentier, 2021)

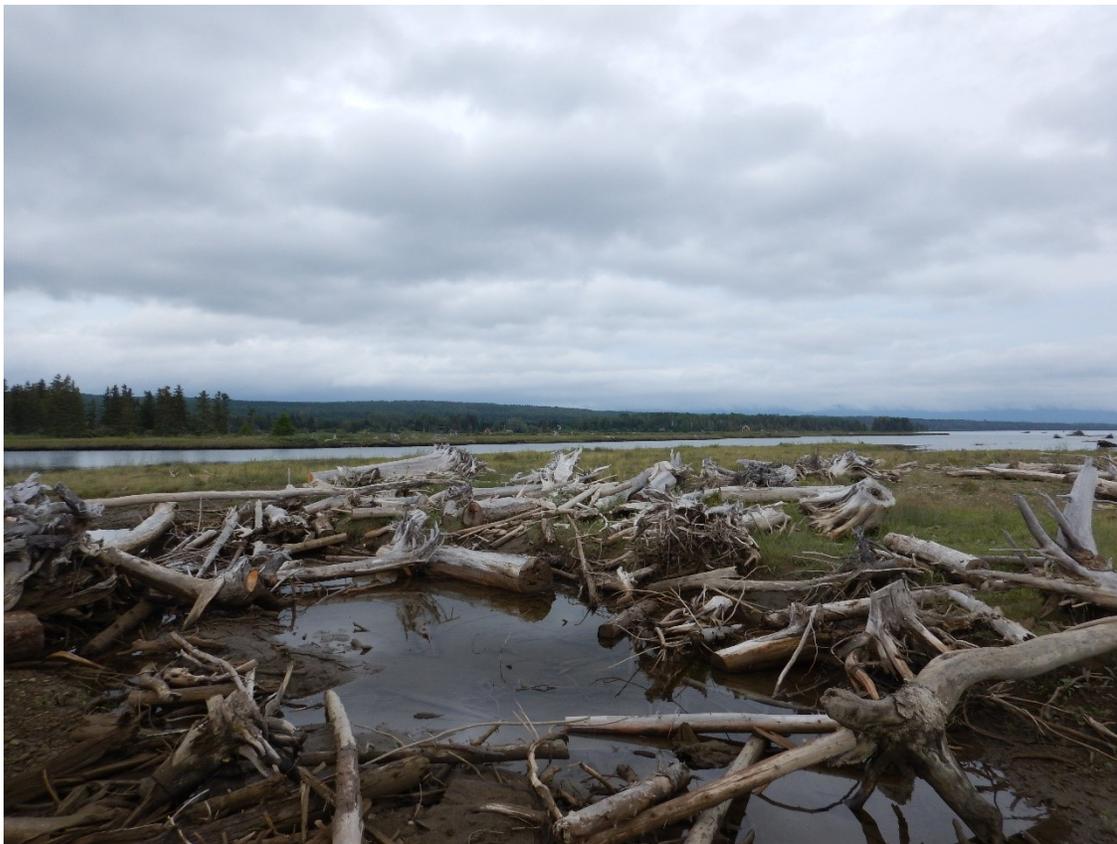
Figure 53. Bois mort qui n'a pas été évacué lors de crues dans les chenaux secondaires (©Antoine Carpentier, 2021)

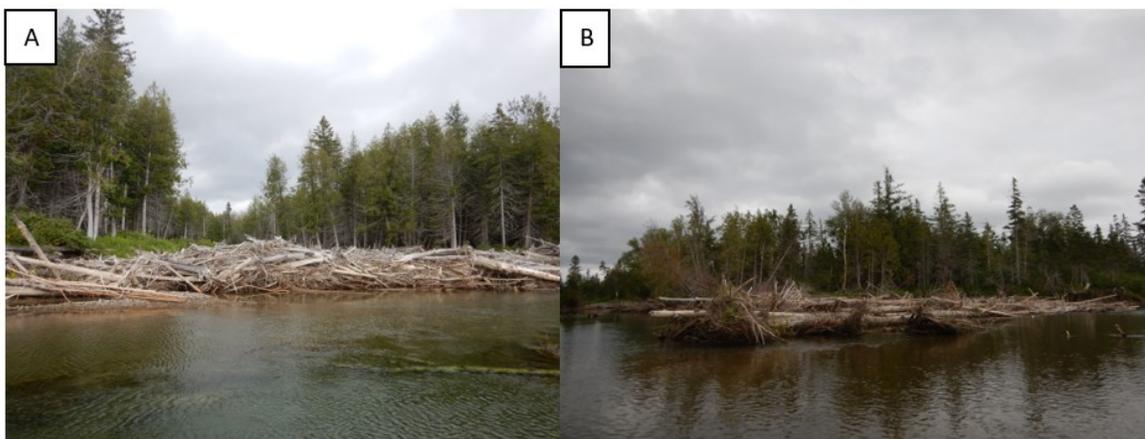
Figure 54. a) Embâcle accumulé à l'entrée d'un chenal, b) Embâcle accumulé à l'intersection de deux chenaux (©Antoine Carpentier, 2021)

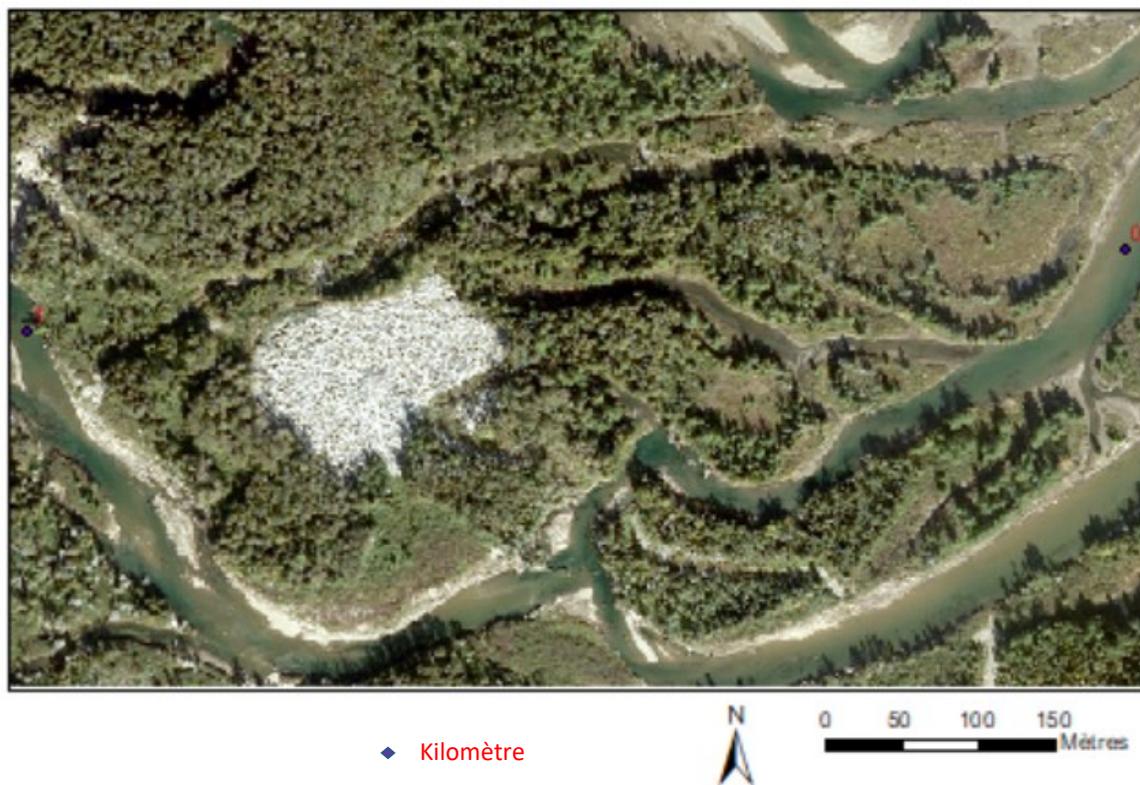
Figure 55. Stockage de l'embâcle démantelé en 2015 entre le kilomètre 1 et 0 (position aval maximale) (©Antoine Carpentier, 2021)

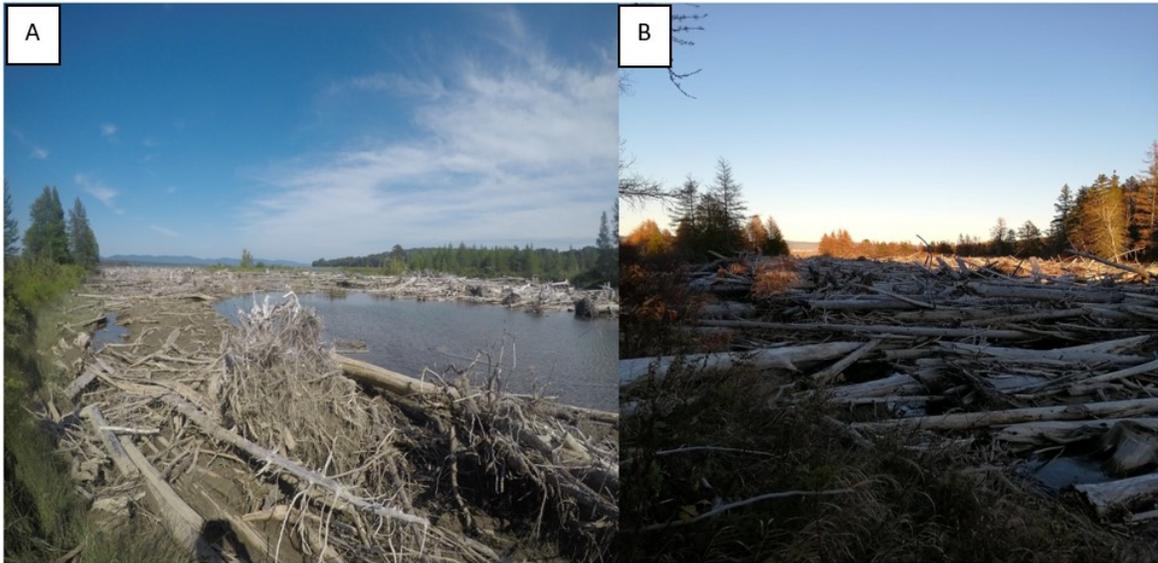
Figure 56. L'embâcle total dans le chenal principal sud, a) 2019, b) 2020 (©Antoine Carpentier, 2021)

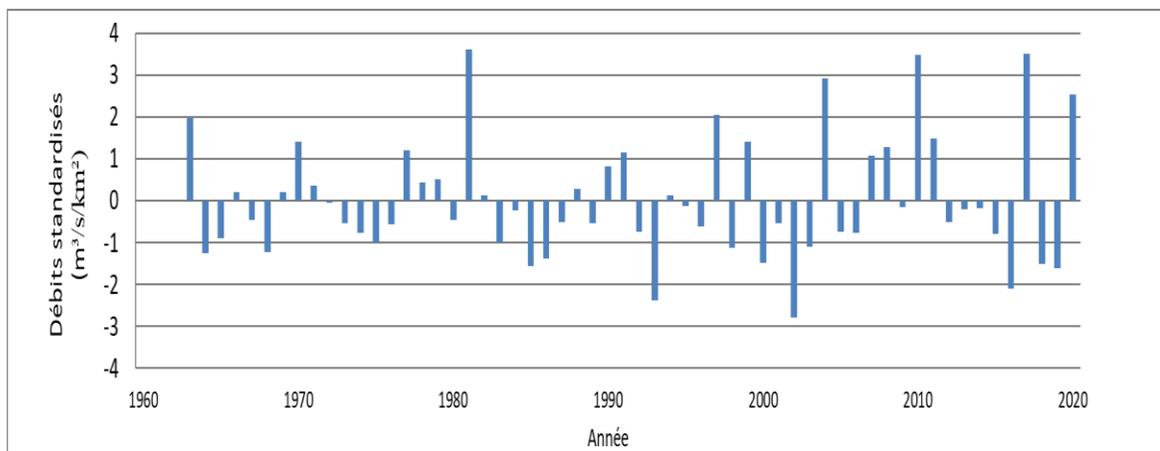
Figure 57. Débits maximaux standardisés sur la rivière Saint-Jean (©Antoine Carpentier, 2021)

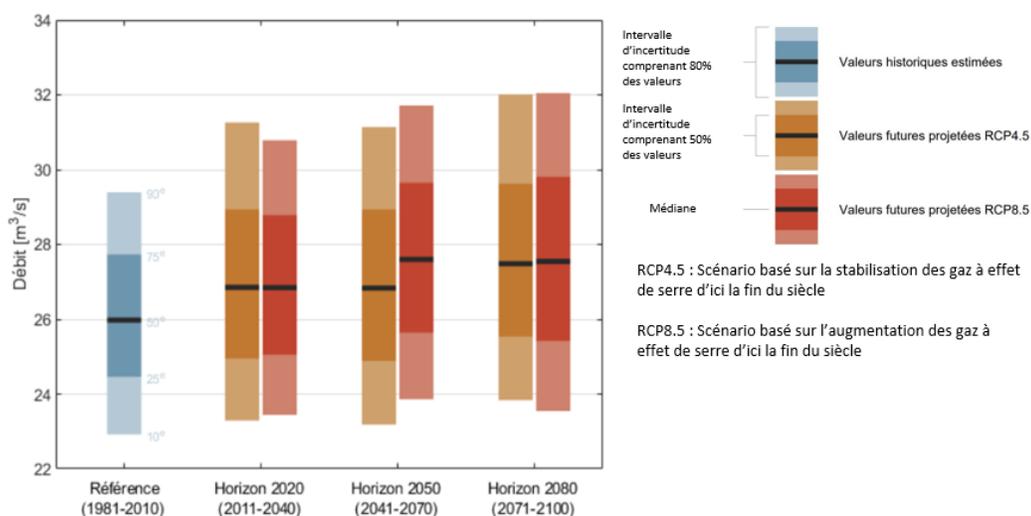
Figure 58. Impact projeté des changements climatiques sur le débit moyen de la rivière Saint-Jean (adapté de MELCC, 2022)

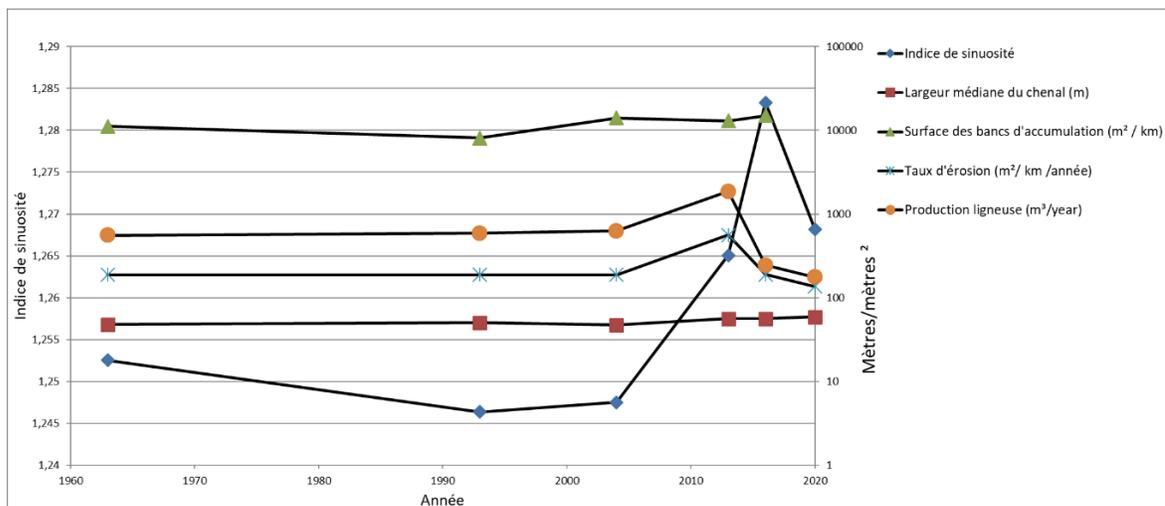
Figure 59. Les indicateurs de mobilité de la rivière Saint-Jean, sur les 60 kilomètres, calculés à partir de 1963 jusqu'en 2020 (©Antoine Carpentier, 2021)

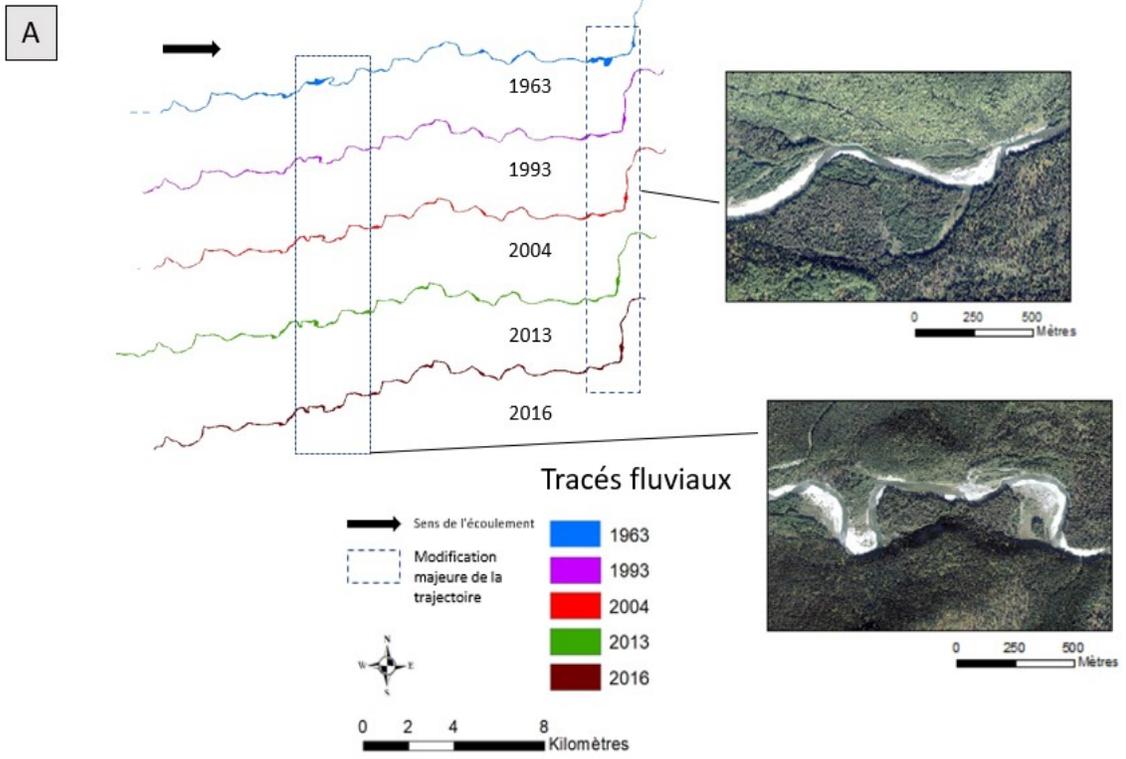
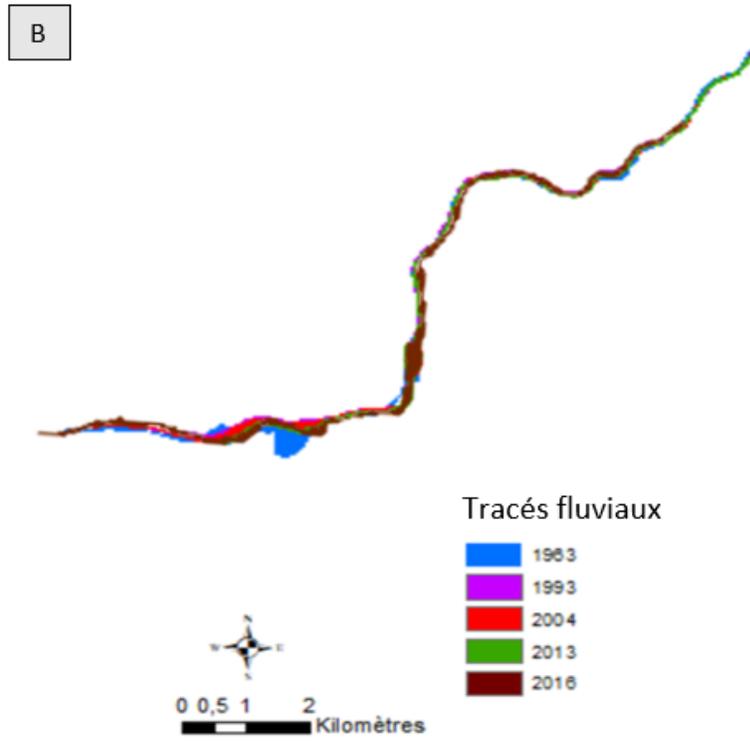
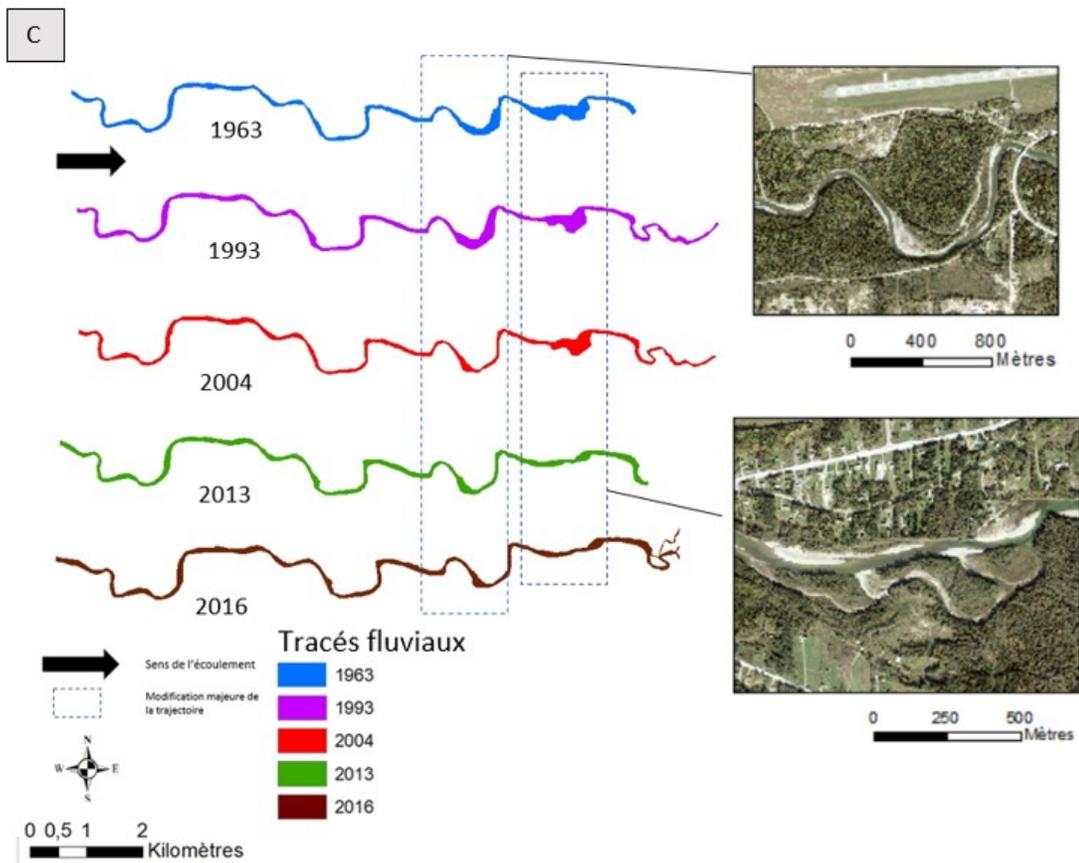
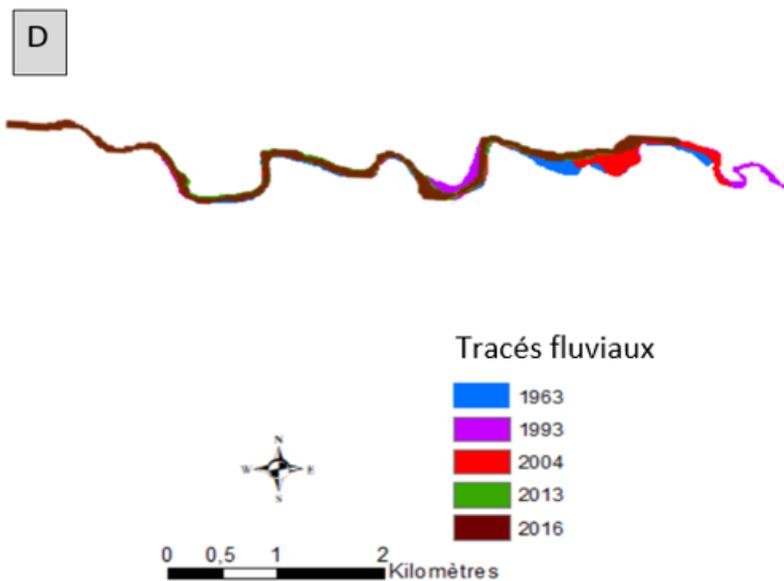
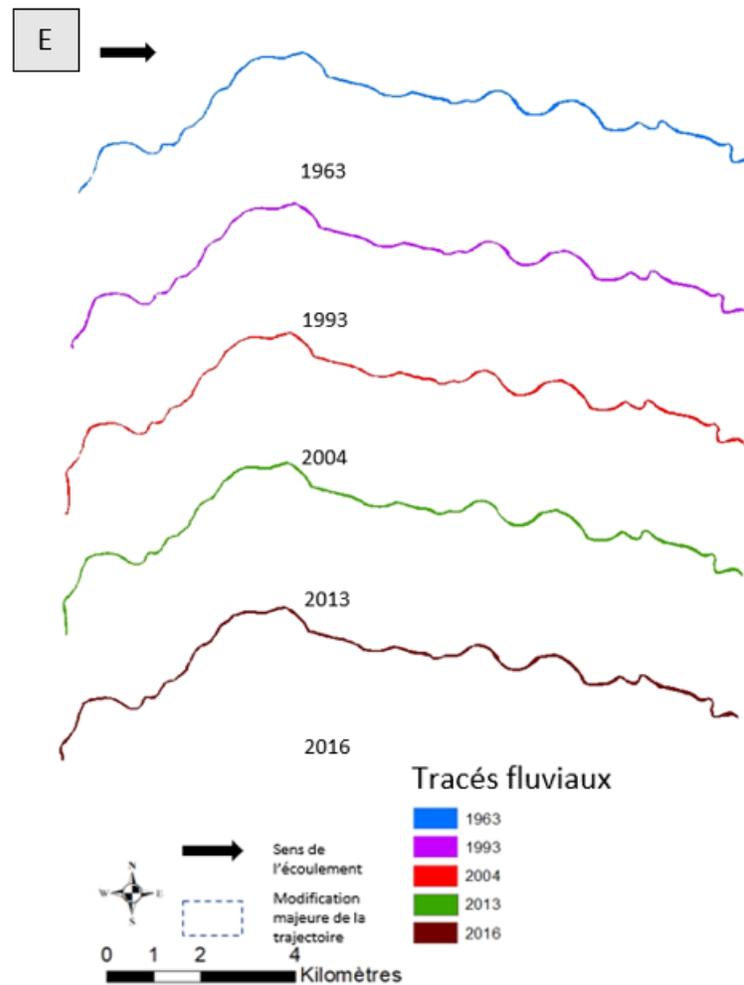
Figure 60. La trajectoire de la rivière Saint-Jean selon les années, a) secteur amont, b) secteur aval, c) secteur amont superposé, d) secteur aval superposé. E) secteur médian (©Antoine Carpentier, 2021)

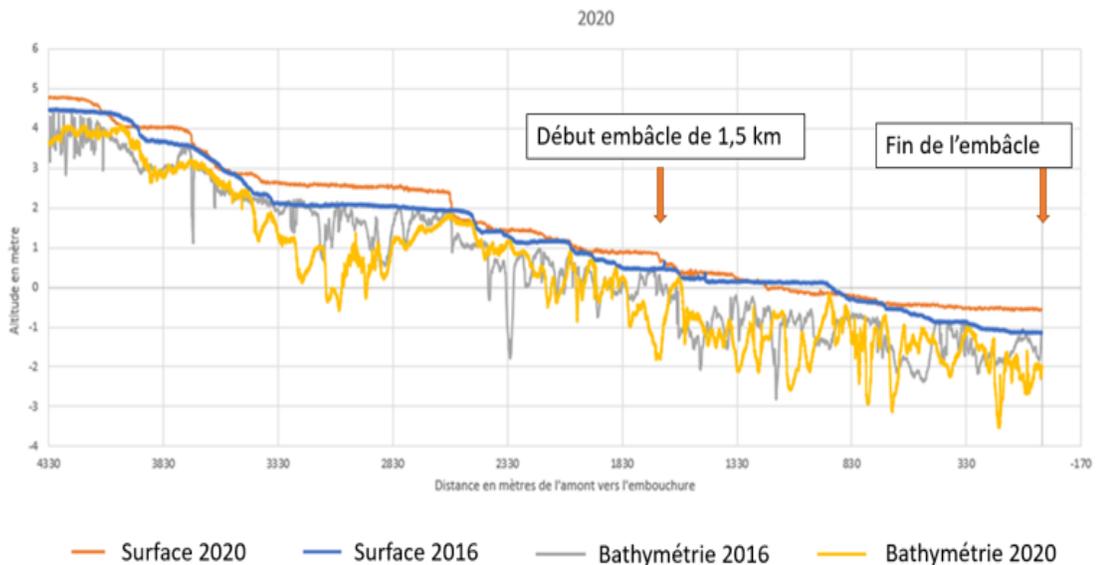
Figure 61. Profil de la rivière Saint-Jean en 2016 et 2020 avec la bathymétrie (©Antoine Carpentier, 2021)

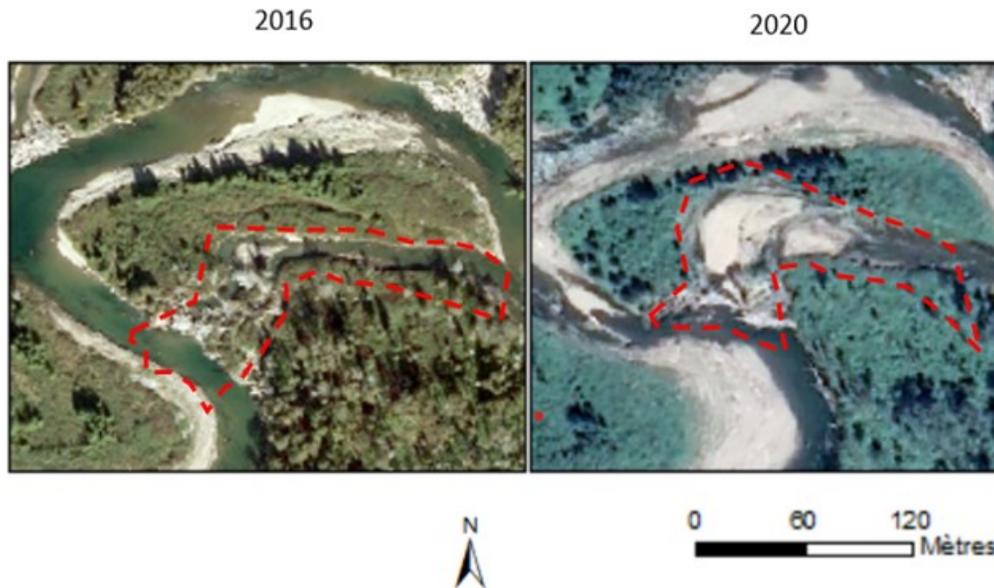
Figure 62. L'avulsion au kilomètre 1,5 en 2016 et 2020 (©Antoine Carpentier, 2021)

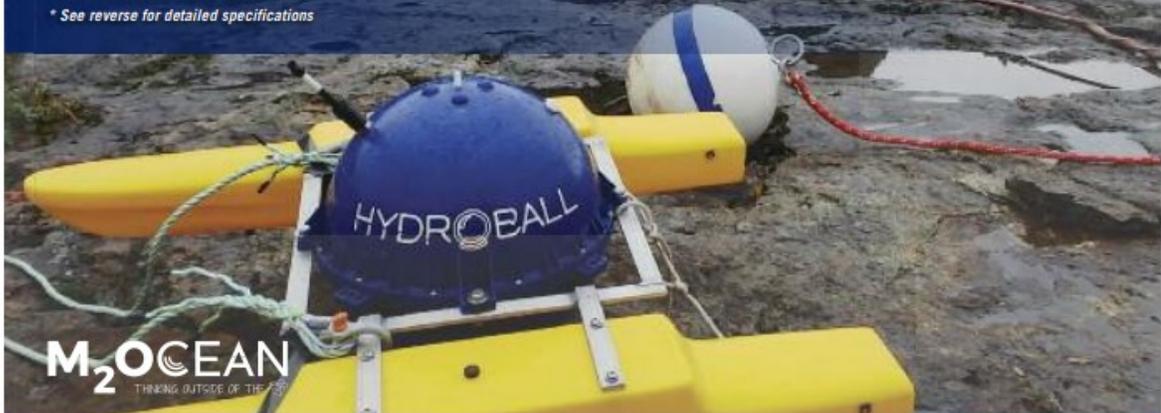
HydroBall® Buoy

The HydroBall® buoy is a fully-autonomous solution for bathymetric data acquisition. Its spherical design and robust shell casing have been engineered to make the HydroBall® buoy most effective in perilous whitewater areas (e.g. river gorges, high-flowing river, very shallow water). The 40cm spherical shell encloses* a singlebeam echosounder, a GNSS receiver and a digital compass.

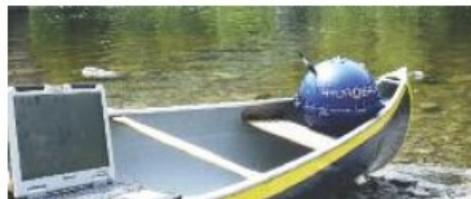
RIVERBED SURVEY

Dropped upstream, the HydroBall® buoy autonomously collects bathymetric data while drifting.

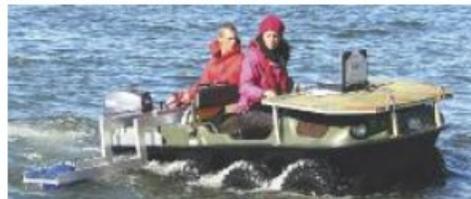
ULTRA-COASTAL ZONE SURVEY

Mounted on an amphibious vehicle, the HydroBall™ buoy can produce continuous land-sea profiles for integration of continuous land and sea data.

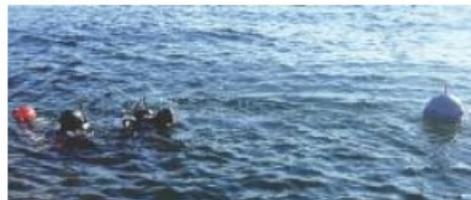
STEALTH SURVEY

The HydroBall® buoy can stealthily be towed by combat divers for military landing reconnaissance survey.

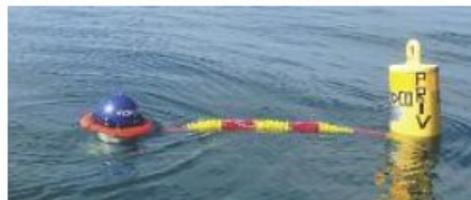
WATER LEVEL AND WAVE MEASUREMENTS

Equipped with an external battery pack, the HydroBall® buoy can be moored up to 30 days for water level and wave measurements campaigns.
